# Klettur í Kollafirði

## Fornleifaskráning vegna deiliskipulags

**Rúna K. Tetzschner og Ragnheiður Traustadóttir**

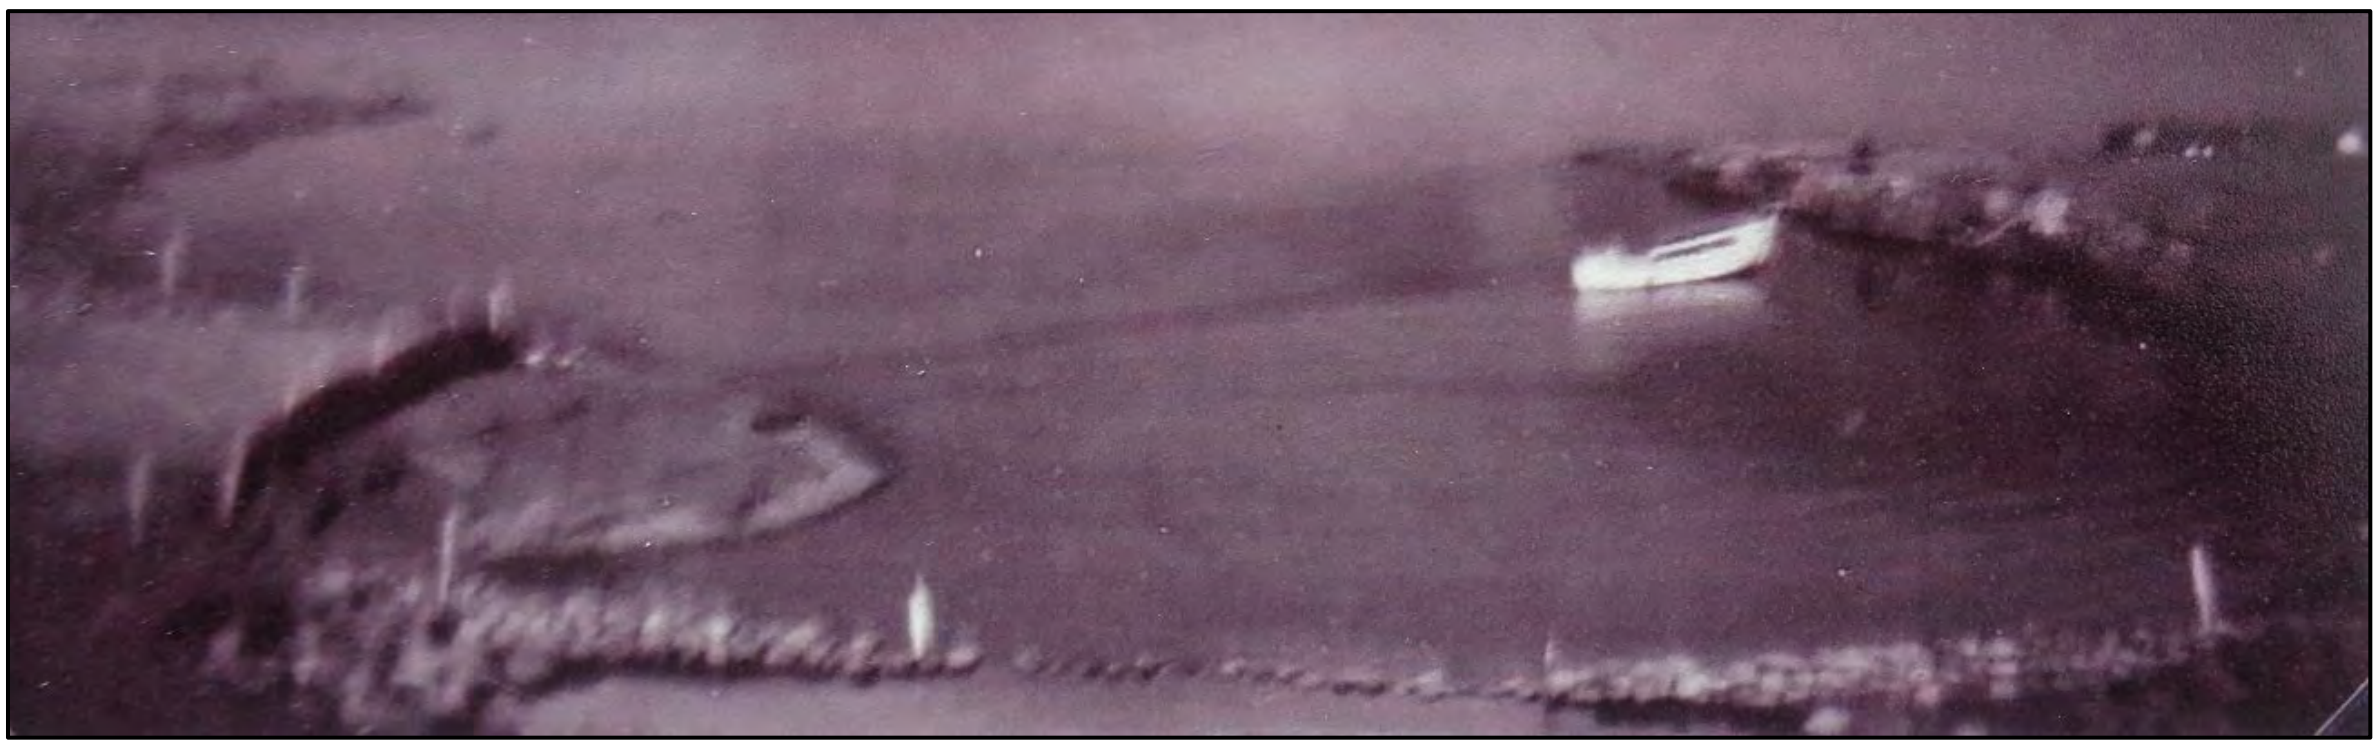
Garðarnir hafa nokkurt minjagildi sem hluti minjaheildarinnar á svæðinu. Þeir eru austan við lóð D2 en hæfileg fjarlægð á milli. Þeim gæti fremur stafað hætta af nánd við sjóinn en byggingaframkvæmdum en öldur flæða þó ekki svona langt inn.

**Mynd 67. Horft austur út á Voginn yfir sjóvarnargarð [127]. V.m. má greina girðingu úr timbri milli hans og garðlags [124]. Ljósmynd úr einkasafni fjölskyldunnar að Kletti.**
