# **Fornleifaskráning vegna vinnu við deiliskipulag fyrir þjónustuhús við Sauðlauksdalskirkju, Vestur- Barðastrandarsýslu**

Fornleifaskráning vegna vinnu við deiliskipulag fyrir þjónustuhús við Sauðlauksdalskirkju,  
Vestur-Barðastrandarsýslu

Minjastofnun Íslands - auðkennisnúmer verkefnis: 2089

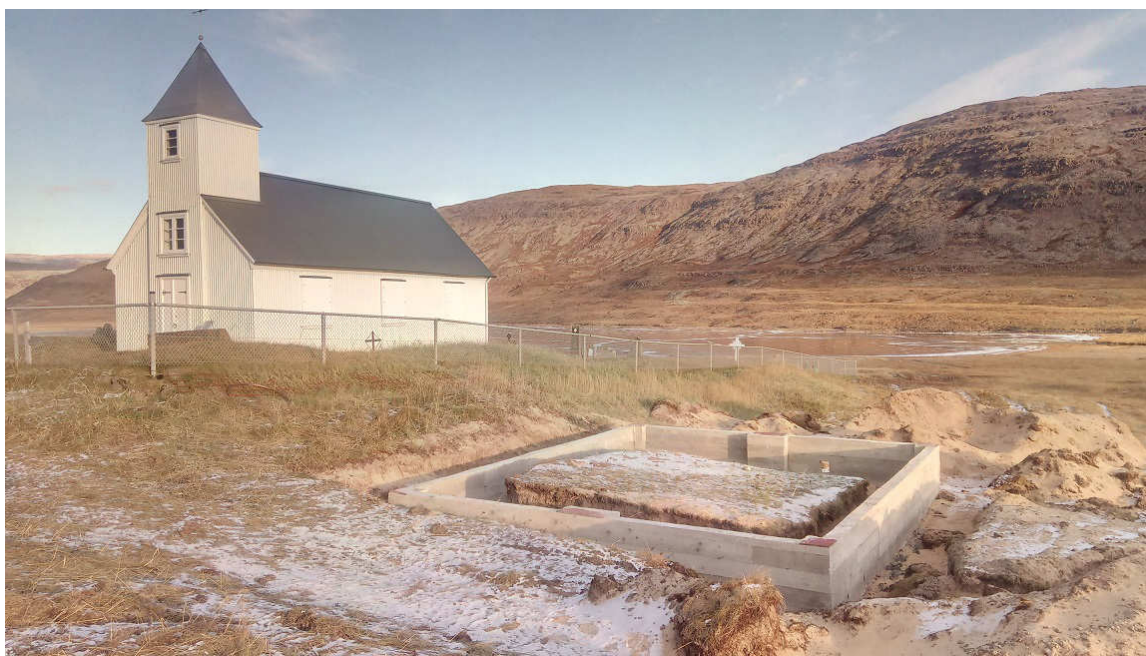
*Mynd 1: Forsíðumyndin er sýnir grunn sem til stendur að reisa á þjónustuhús Sauðlauksdalskirkju.  
(Mót norðaustur. Ljós. ÓLA).*

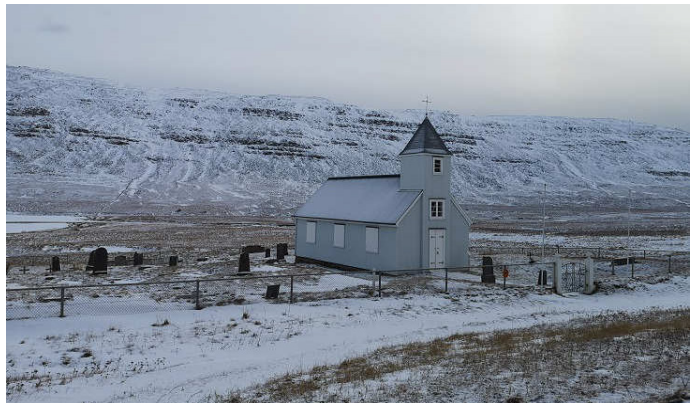
Mynd 2: Sauðlauksdalskirkja sjéð til suðausturs. Ljós. ÓLA.

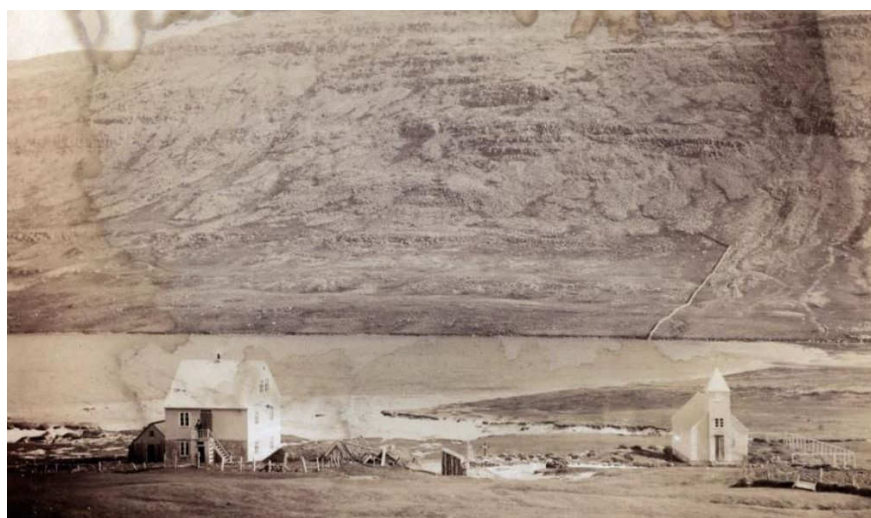
Mynd 3: Sauðlauksdalur á árunum 1902-1917. Víða sést uppblástur, m.a. á milli bæjar og kirkju. (Ljós. Bent Bjarnason / Þjms. Lpr.-3884 – Sarpur.is)

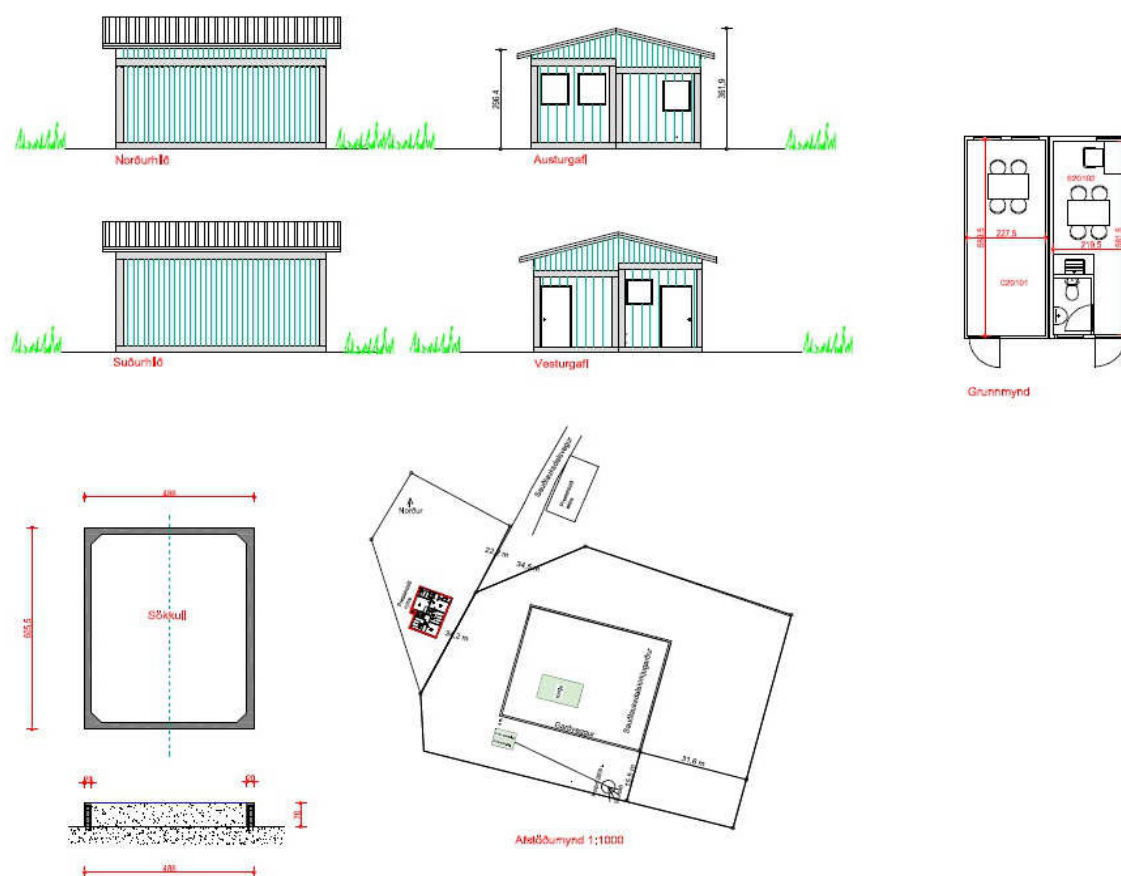
Mynd 4: Skipulagstillaga fyrir þjónustuhús við Sauðlauksdalskirkju. Tillagan gerir ráð fyrir því að útlit hússins og klæðning verði í stíl við kirkjuna. (Guðbjartur Á. Ólafsson, 2019)

Sókn Sauðlauksdalskirkju hyggst reisa lítið tvískipt þjónustuhús. Annar hlutinn verður m.a. undir áhöld sem notuð eru m.a. við garðslátt og grafartöku og í hinum hlutanum verður salerni og kaffiaðstaða. Þessi viðbót mun stórbæta aðstöðu safnaðarins. Skv. þinglýstum lóðasamningi frá 2011 er einnig gert ráð fyrir því að þjónustuhús og safnaðarheimili verði á eignarlóð kirkjunnar sem er 6140 m<sup>2</sup>. Byggingarreiturinn sem er innan lóðar Sauðlauksdalskirkju, er í halla sunnan við suðvestur horn kirkjugarðsins; milli kirkjugarðsins og Bæjargils (Gils). Svæðið liggur lægra í landinu en kirkjugarðurinn og hallar niður að læknum.

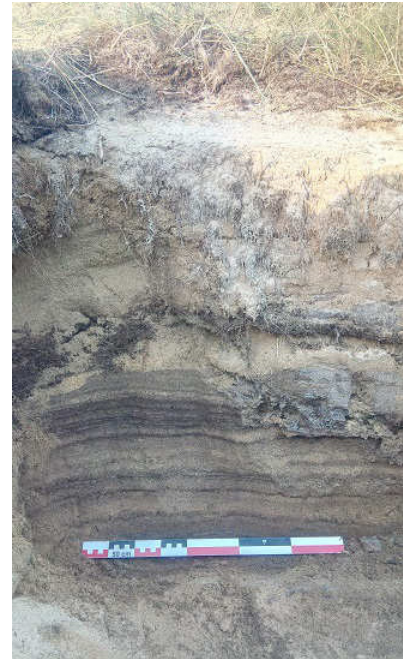
*Mynd 5: Hreinsað snið í norðvestur horni grunnsins fyrir þjónustuhúsið. Sjá má ljós foksandslög með þunnum dökkum jarðvegslinsum á milli. (Ljós. ÓLA)*

Haustið 2019 var grafinn grunnur og steyppt fyrir undirstöðum þjónustuhússins. Ekki var gerð fornleifaathugun áður en framkvæmdir hófust. Undirritaður skoðaði svæðið í október sama ár þegar búið var að steypa sökkul. Eins og áður hefur komið fram í gögnum sem skilað var inn vegna kynningar á framkvæmdinni voru engar minjar sjáanlegar í jarðvegssniðum sem voru opin við sökkulinn og frárennisskurði. Þar voru einungis sýnileg hrein foksandslög með smá jarðvegslinsum á milli. Ekkert grjót eða gripir voru sjáanleg í sniðum eða uppmokstri. Samkvæmt Borgari Þórisssyni sem gróf grunninn, komu engir gripir eða hleðslur í ljós við framkvæmdina. Árið 2017 tók skýrsluhöfundur þátt í að taka gróf í kirkjugarði Sauðlauksdals. Við grafartökuna komu í ljós leifar grjóthlaðins kirkjugarðsveggs á um 1 meters dýpi undir yfirborði og náði grjótið um 1 meter niður á grafarbotn. Jarðvegssniðið samanstóð af hreinum foksandi með þunnum jarðvegslinsum á milli. Engir gripir eða aðrar minjar en kirkjugarðsveggurinn komu í ljós við umrædda grafartöku og ekki var komið niður á aðrar grafir.

Ljóst er því af ofangreindu að þykk foksandslög með þunnum jarðvegslinsum á milli eru í vesturhluta kirkjugarðsins og suðvestan við hann. Ekki fundust heimildir um minjar innan byggingareitsins og ólíklegt að mannvirki hafi verið reist svo nálægt Bæjargili áður.

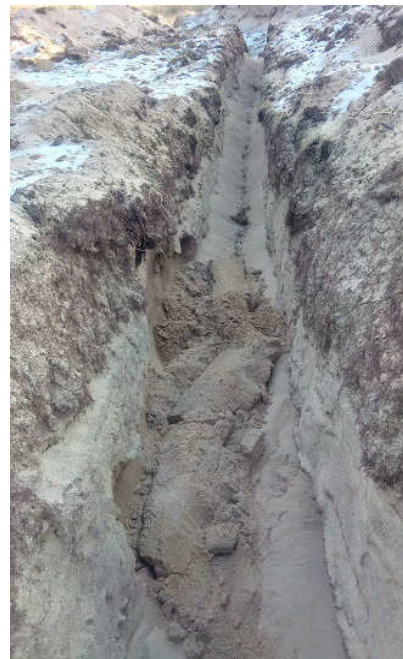
*Mynd 6: Séð eftir skurði fyrir frárennislagnir frá þjónustuhúsinu mót suðaustur. Undir yfirborðinu er ljós foksandur. (Ljós. ÓLA)*

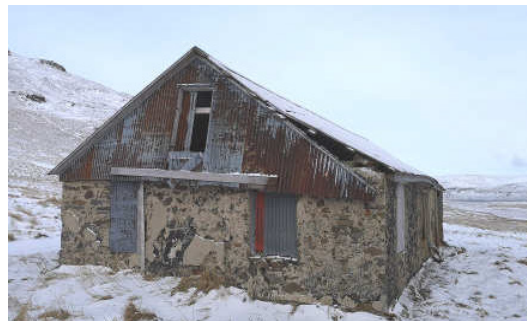
Mynd 7: Suðvestur gaflinn séð mót norður í febrúar 2020. (Ljósm. ÓLA)

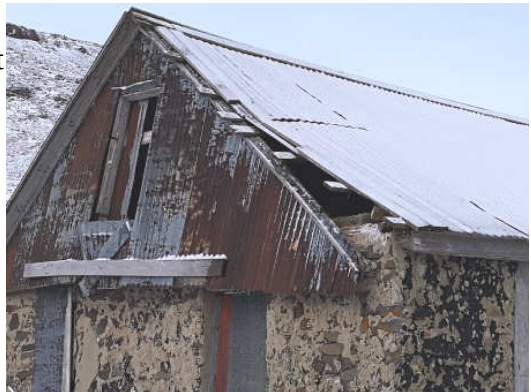
Mynd 8: Nærmynd af suðvesturgaflinum í febrúar 2020. Þakið er sigið út fyrir veggina og gaflinn að gliðna og losna frá. (Ljósm. ÓLA)

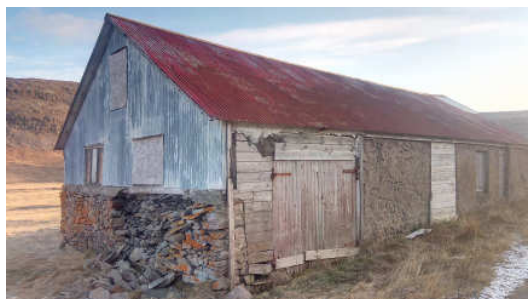
Mynd 9: Hleðsla í norðaustur gafl hrunin og þakið sigið, október 2019. (Ljósm. ÓLA)

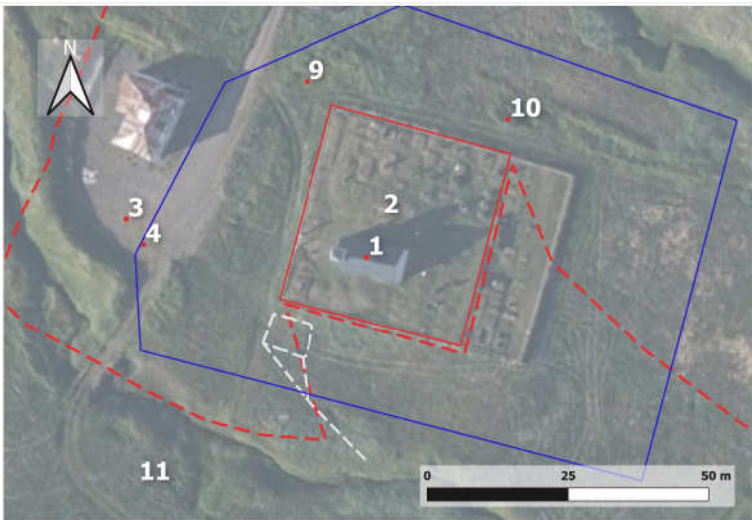
Mynd 12: Kortið sýnir kirkju og kirkjugarð (nr. 2089-2) fyrir miðri mynd. Eldri kirkjur hafa líklega staðið á sama stað og núverandi kirkja eða mjög nálægt. (Teikn. ÓLA á loftmynd frá Loftmyndum ehf.)

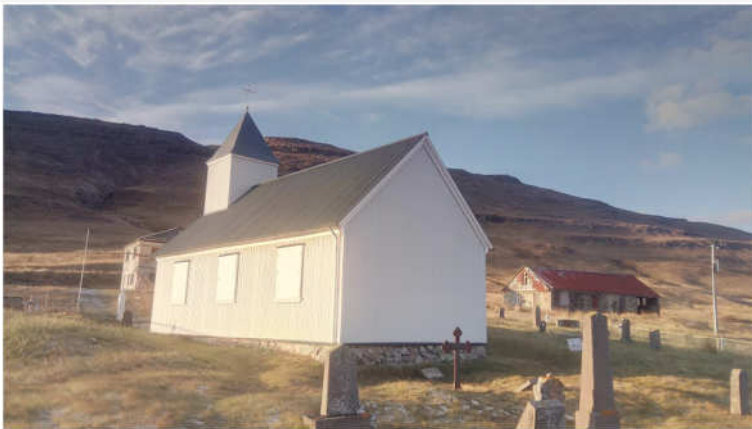
Mynd 13: Núverandi kirkja í Sauðlauksdal, byggð 1863, séð mót norðvestur. Vinstra megin sér í nýrra íbúðarhús staðarins (byggt 1955) og hægra megin í steinlimdan kjallara eldra hússins (byggt 1902) sem síðar var notað sem útihús. (Ljós. ÓLA)

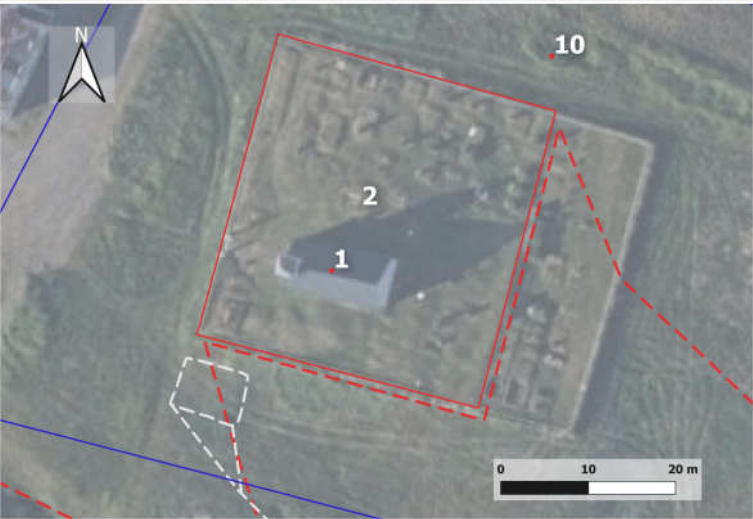
Mynd 14: Kirka og kirkjugarður eru suðaustan við gamla bæjarstæðið (nr. 2089-6). Í kirkjugarðinum eru leiðin upphlaðin. (Teikn. ÓLA á loftmynd frá Loftmyndum ehf.)

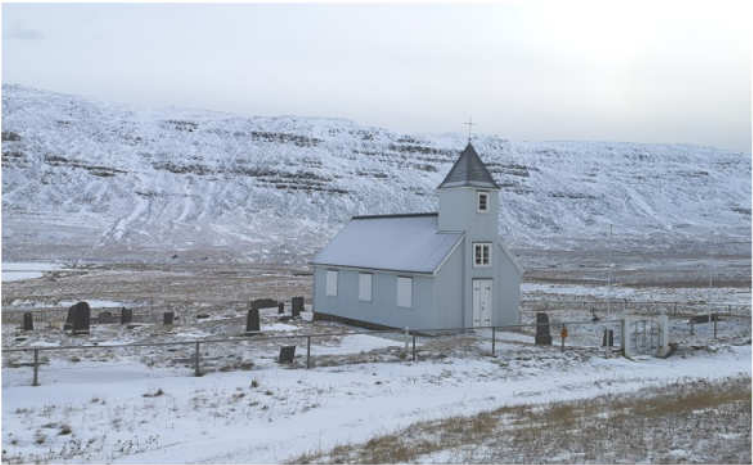
Mynd 15: Sauðlauksdalskirkja og kirkjugarður séð mót suðaustur. Staðsetning þjónustuhússins er í jaðri myndarinnar hægra megin. (Ljós. ÓLA)

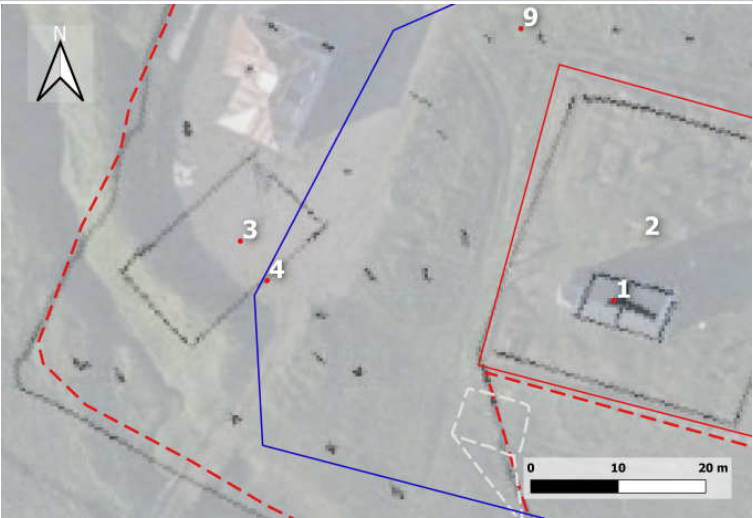
Mynd 16: Túnakort frá 1920 sýnir matjurtagarð sem hefur verið á bæjarhlaðinu, um 20 m vestan við kirkjugarðinn (nr.2089-2). (Teikn. ÓLA á loftmynd frá Loftmyndum ehf./túnakort frá Þjóðskjalasafni Ísl.)

Samkvæmt túnakorti frá 1920 voru kálgarðar jarðarinnar 1.130 m². (Túnakort Sauðlauksdals, 1920). Á ljósmynd sem tekin er mót austsuðaustur yfir bæjarstæðið í Sauðlauksdal á árunum 1902-1917 sjást tveir kálgarðar, annar (nr. 2089-3) fyrir ofan eða vestan kirkjuna og hinn (nr. 2089-6) ofan við íbúðarhúsið sem reist var 1902. Báðir kálgarðarnir hafa verið með hlöðnum garði sem svo hefur verið girt ofaná og sjást girðingastaurar á myndinni. (Sarpur.is: ljósmynd nr. Lpr-3884). Kálgarðurinn vestan við kirkjuna sést ekki í dag. Hugsanlega hefur garðurinn horfið vegna framkvæmda við nýrra íbúðarhúsið sem byggt var 1955, heimkeyrsluna og bílastæðið. Ekki er vitað hvort eitthvað af garðinum er varðveitt neðanjarðar eða hvort honum hefur verið rutt í burt. Kálgarðurinn hefur verið um 20x12 m að stærð.

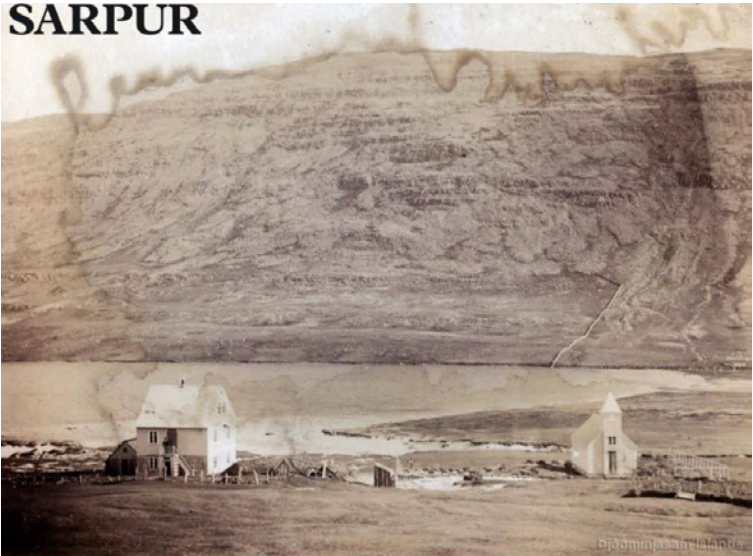
Mynd 17: Myndin er tekin á árunum 1902-17 og hægra megin sést matjurtagarðurinn. (Ljós. Sarpur.is: ljósmynd nr. Lpr-3884)

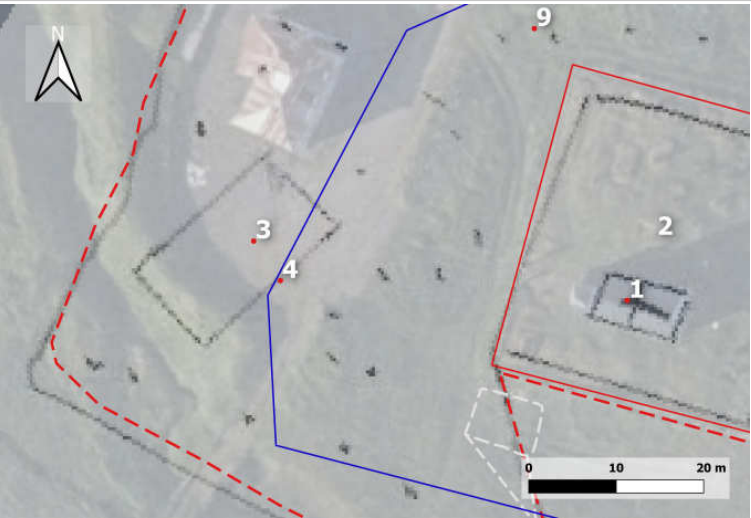
Mynd 18: Á ljósmynd frá 1939 sést torfkofi neðan við matjurtagarð (nr. 2089-3). (Teikn. ÓLA á loftmynd frá Loftmyndum ehf./túnakort frá Þjóðskjalasafni Ísl.)

Lýsing: Á ljósmynd frá 1939 sést lítill lágreistur torfkofi byggður fast austan við kálgarð (nr. 2089-3). Dyrnar á kofanum hafa verið á suðurgafli og snúa mót suðvestur. Ekki er ljóst hvaða tilgangi byggingin þjónaði, en hugsanlega er þetta kaldur geymslukofi fyrir kartöflur o.fl. grænmeti. (Sarpur.is: ljósmynd nr. ÞJ\_Barð-338). Byggingin er ekki teiknuð inn á túnakort frá 1920 og ekki ljóst hvort hún var byggð fyrir eða eftir 1920. Byggingin sést ekki í dag. Hugsanlega hefur byggingin horfið vegna framkvæmda við nýrra íbúðarhúsið sem byggt var 1955, heimkeyrsluna og bílastæðið. Ekki er vitað hvort eitthvað af henni er varðveitt neðanjarðar eða hvort henni hefur verið rutt í burt.

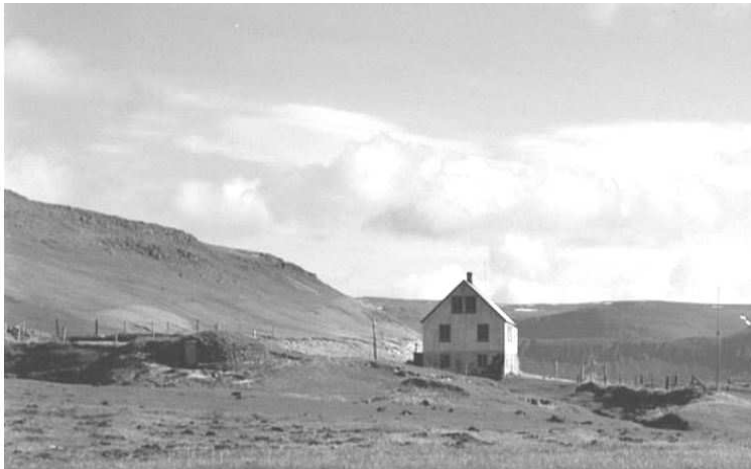
Mynd 19: Hluti úr ljósmynd Þorsteins Jósefssonar frá 1939 sem sýnir torfkofann neðan við matjurtagarðinn vinstra megin á myndinni. Fyrir miðri mynd er gamla íbúðarhúsið (nr. 2089-5) og hægra megin sér í kirkjugarðinn (nr. 2089-2). (Ljósm. Sarpur.is: ljósmynd nr. ÞJ\_Barð-338)

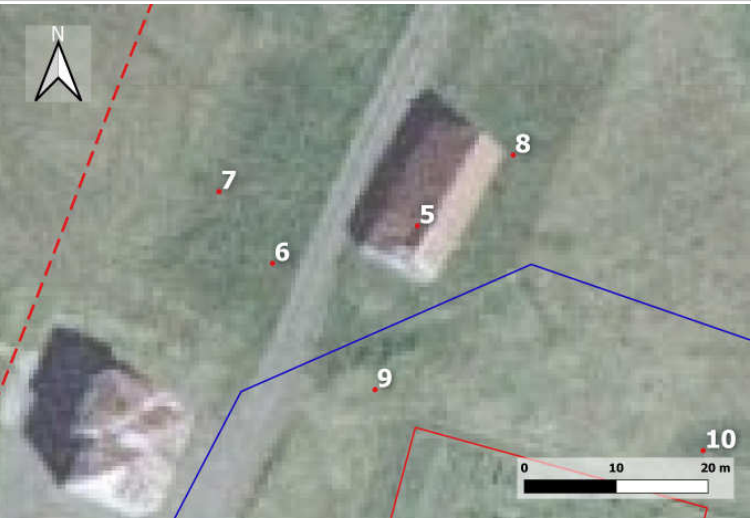
Mynd 20: Hlaðinn og steinlímdur kjallari gamla íbúðarhússins stendur norðvestan við kirkjugarðinn. (Teikn. ÓLA á loftmynd frá Loftmyndum ehf.)

Lýsing: Neðan við gamla bæjarstæðið (nr. 2089-5) í Sauðlauksdal, neðan við heimreiðina, er hlaðinn og steinlímdur kjallari gamla íbúðarhússins sem sr. Þorvaldur Jakobsson lét reisa árið 1902. Ofan á kjallaranum stóð bárujárnsklætt timburhús, ein hæð og ris. Húsið var síðar lengt til NA. Nýtt íbúðarhús var reist árið 1955 og eftir það hefur gamla húsið verið rífið, þak sett á hlaðinn kjallarann og húsið notað sem útihús o.fl.

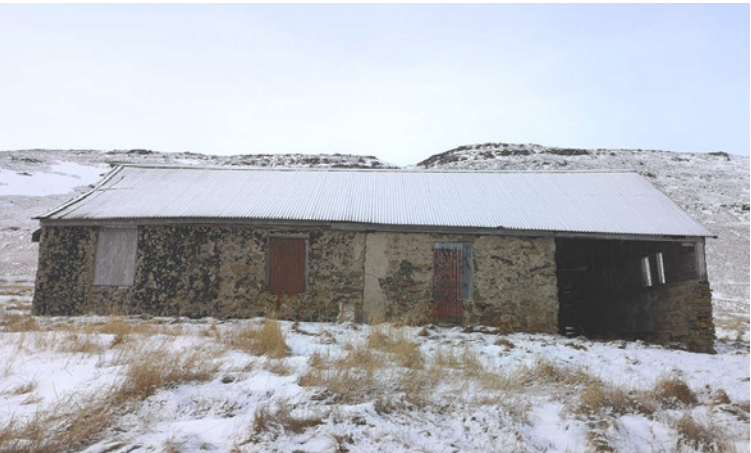
Mynd 21: Hlaðinn og steinlímdur kjallari gamla íbúðarhússins séð mót norðvestur. Vinstri helmigurinn er kjallari upphaflega hússins. Hægra helmigurinn er yngri, en byggt hefur verið við húsið í tvö skipti. (Ljós. ÓLA)

Upphaflegt útlit hússins sést á ljósmynd sem tekin er á árunum 1902-17 (Sarpur.is: ljósmynd nr. Lpr-3884). Skráð byggingarár hússins er 1920 skv. Þjóðskrá Íslands (www.skra.is), en það gæti verið breytingarár, þ.e. árið sem byggt var við húsið til NA. Sr. Þorvaldur var prestur í Sauðlauksdal til ársins 1921. En sá sem hlóð stækkunina var Finnbogi Rútur, sonur sr. Þorvaldar. (GÓ (1995), 39). Í upphafi var grunnflötur hússins 7,53x7,53 m (Birgir Þórisson (2011), 300-301). Loks var hlaðinn við það bílskúr um miðja 20. öld og grunnflötur hússins er um 16x8 m í dag. Ástand hleðslunnar hefur hrakað mikið á síðustu árum. Norðaustur gaflinn hefur hrunið að hluta út og þakið er laust og í slæmum veðrum molnar efst af veggjunum. Húsið tilheyrir jörðinni Sauðlauksdal sem sveitafélagið Vesturbyggð hefur á leigu. Umsjónarmenn kirkjunnar hafa ítrekað látið Ríkiseignir, Vesturbyggð og Lögregluna á Vestfjörðum vita af ástandi hússins og fokhættunnar sem stafar af því, en ekkert hefur gerst. Í nokkur skipti hafa liðsmenn í björgunarsveitinni Bræðrabandinu sinnt útköllum við að koma í veg fyrir foktjón.

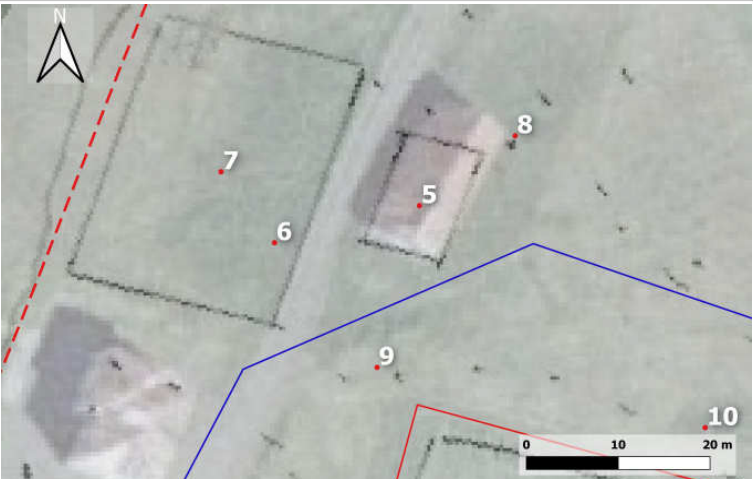
Mynd 22: Íbúðarhús sr. Þorvaldar Jakobssonar var reist neðan (austan) við gamla bæinn. (Teikn. ÓLA á loftmynd frá Loftmyndum ehf./túnakort frá Þjóðskjalasafni Ísl.)

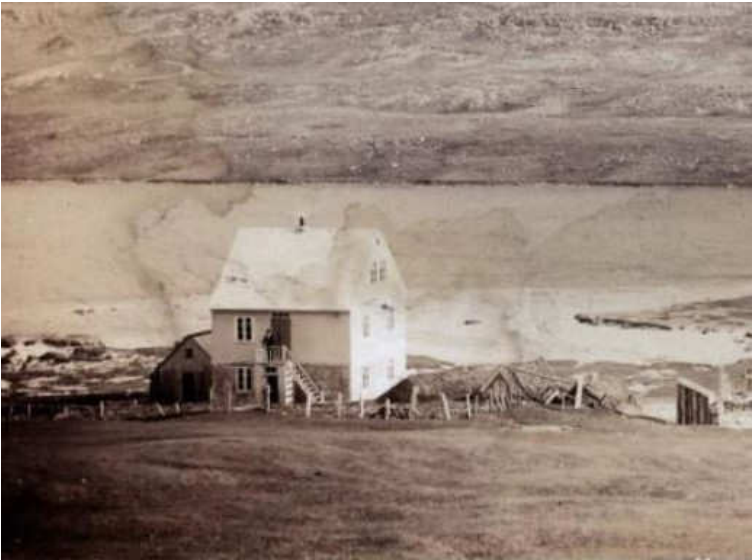
Mynd 23: Hluti úr ljósmynd Bents Bjarnasonar, tekin á árunum 1902-17. Hægra megin við íbúðarhúsið (nr. 2089-5) sér í a.m.k. 3 burstir torfhúsa sem hafa verið hluti af gamla bænum. (Ljós. Sarpur.is: ljósmynd nr. Lpr-3884)

Á ljósmynd sem tekin er á árunum 1902-17 má greina kálgarð (nr. 2089-7) og burstir torfhúsa sem hafa verið fyrir ofan íbúðarhúsið. Þessar byggingar hafa líklega verið hluti af gömlu bæjarhúsunum. (Sarpur.is: ljósmynd nr. Lpr-3884).

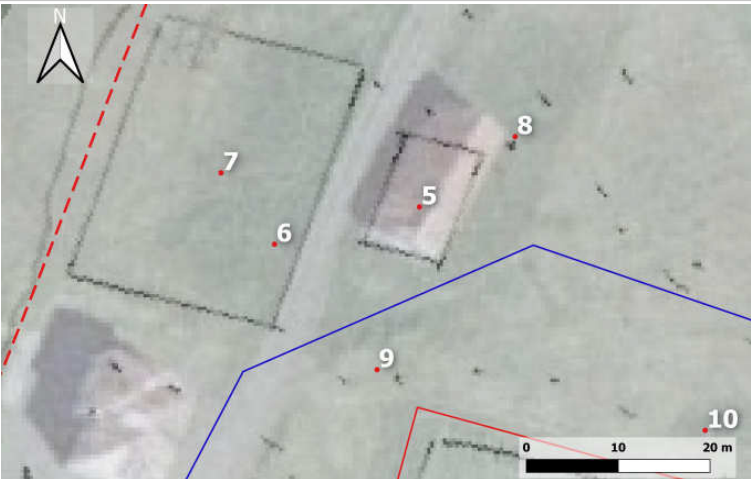
Mynd 24: Á túnakorti frá 1920 er kálgarður teiknaður vestan við íbúðarhúsið (nr. 2089-5) en ekki ljóst hvort eitthvað af gamla torfbænum (nr. 2089-6) var þá uppistandandi. (Teikn. ÓLA á loftmynd frá Loftmyndum ehf./túnakort frá Þjóðskjalasafni Ísl.)

Samkvæmt túnakorti frá 1920 voru kálgarðar jarðarinnar 1.130 m². (Túnakort Sauðlauksdals, 1920). Á ljósmynd sem tekin er mót austsuðaustur yfir bæjarstæðið í Sauðlauksdal á árunum 1902-1917 sjást tveir kálgarðar, annar (nr. 2089-3) fyrir ofan eða vestan kirkjuna og hinn (nr. 2089-7) ofan við íbúðarhúsið sem reist var 1902. Báðir kálgarðarnir hafa verið með hlöðnum garði sem svo hefur verið girt ofaná og sjást girðingastaurar á myndinni. (Sarpur.is: ljósmynd nr. Lpr-3884). Hugsanlega sér aðeins móta fyrir kálgarðinum ofan við íbúðarhúsið, en það svæði hefur þó verið sléttað. Á túnakortinu frá 1920 hefur kálgarðurinn og ef eitthvað stóð eftir af gömlu bæjarhúsunum verið teiknað sem ein heild. Stærð þessa svæðis á túnakortinu er um 23x30 m.

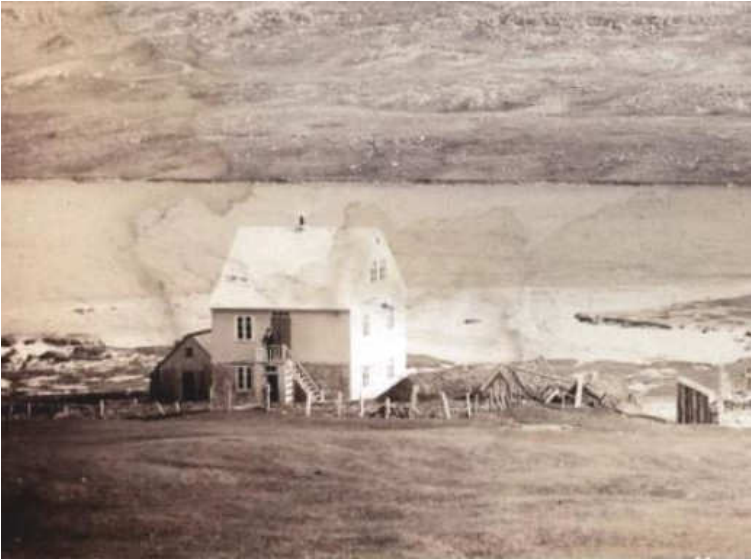
Mynd 25: Hluti úr ljósmynd Bents Bjarnasonar, tekin á árunum 1902-17. Fyrir ofan íbúðarhúsið (nr. 2089-5) sést girtur kálgarðurinn. (Ljós. Sarpur.is: ljósmynd nr. Lpr-3884)

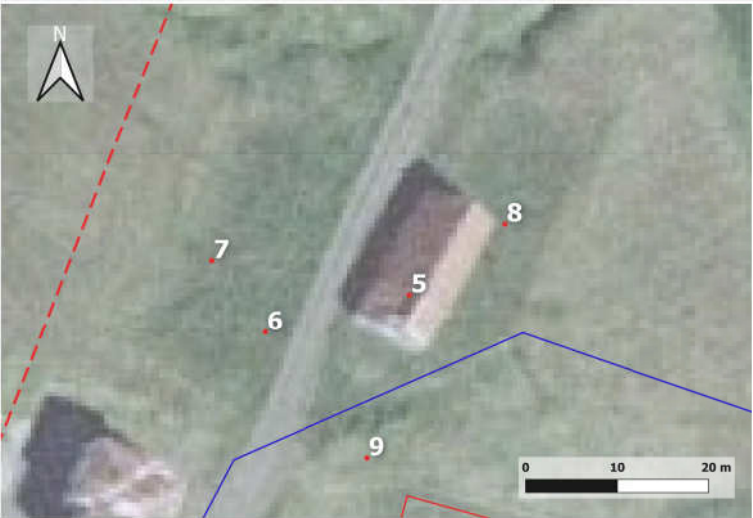
Mynd 26: Staðsetning byggingar (nr. 2089-8) er gróflega áætluð út frá ljósmynd Bents Bjarnasonar sem er hér að neðan. (Teikn. ÓLA á loftmynd frá Lofimyndum ehf.)

Lýsing: Á ljósmynd sem tekin er á árunum 1902-17 má sjá í byggingu sem hefur verið skammt norðaustan við íbúðarhúsið (nr. 2089-5). Byggingin hefur verið með hlöðnum veggjum og glugga á mæni sem hefur snúið í norðvestur. Ekki er vitað hvaða tilgangi þessi bygging þjónaði. Stærð hennar er ekki þekkt. Hún er ekki teiknuð inn á túnakortið árið 1920 og hefur því líklega verið búið að rífa hana þá. Erfitt er að greina á ljósmyndinni hversu nálægt íbúðarhúsinu byggingin hefur staðið og hvort hugsanlegt sé að hlutar hennar hafi lent undir viðbyggunni við íbúðarhúsið. (Sarpur.is: ljósmynd nr. Lpr-3884).

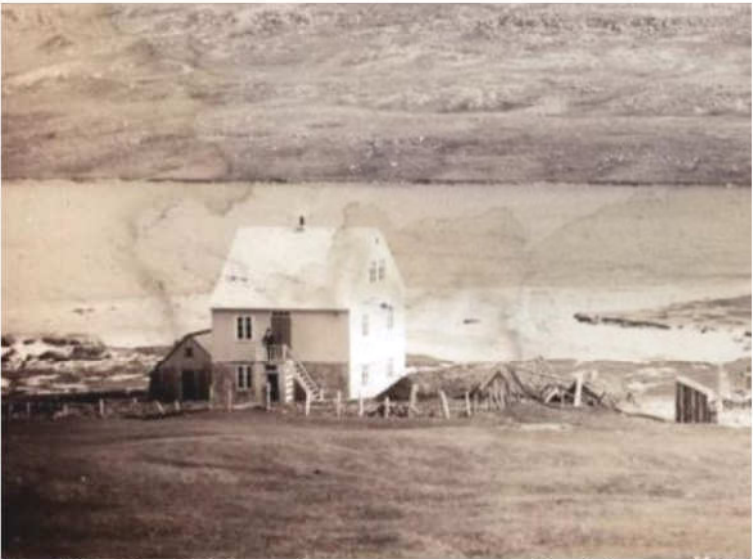
Mynd 27: Hluti úr ljósmynd Bents Bjarnasonar, tekin á árunum 1902-17. Vinstra megin við íbúðarhúsið (nr. 2089-5) byggingu með hlöðnum veggjum. (Ljósm. Sarpur.is: ljósmynd nr. Lpr-3884)

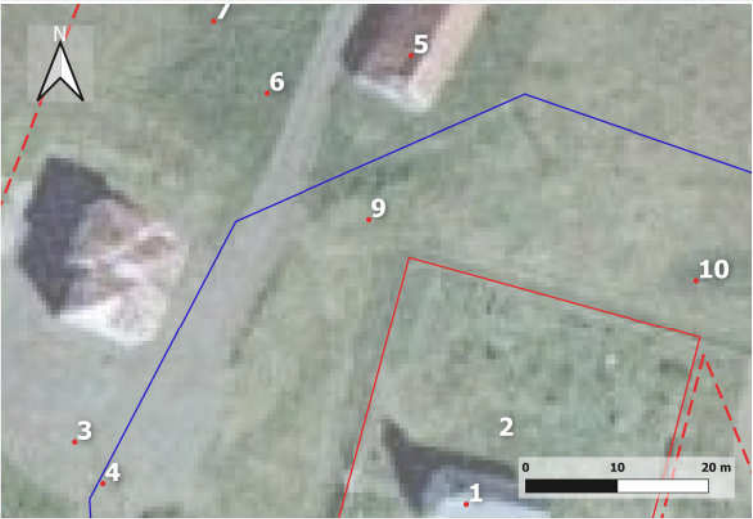
Mynd 28: Staðsetning lítillar byggingar (nr. 2089-9) er gróflega áætluð út frá ljósmynd Bents Bjarnasonar sem er hér að neðan. (Teikn. ÓLA á loftmynd frá Loftmyndum ehf.)

Lýsing: Á ljósmynd sem tekin er á árunum 1902-17 má sjá litla skúrbyggingu sem hefur staðið á milli íbúðarhússins (nr. 2089-5) og kirkjugarðsins (nr. 2089-2). Af myndinni að dæma virðist byggingin hafa verið úr timbri og með einhalla þaki og hæsti punktur þess snúið að íbúðarhúsinu. Ekki er vitað hvaða tilgangi þessi bygging þjónaði, en hugsanlega hefur þetta verið brunnhús, kamar eða lítill geymsluskúr. Stærð hennar er ekki þekkt. (Sarpur.is: ljósmynd nr. Lpr-3884). Byggingin er ekki teiknuð inn á túnakort frá 1920 og hefur líklega verið horfin þá.

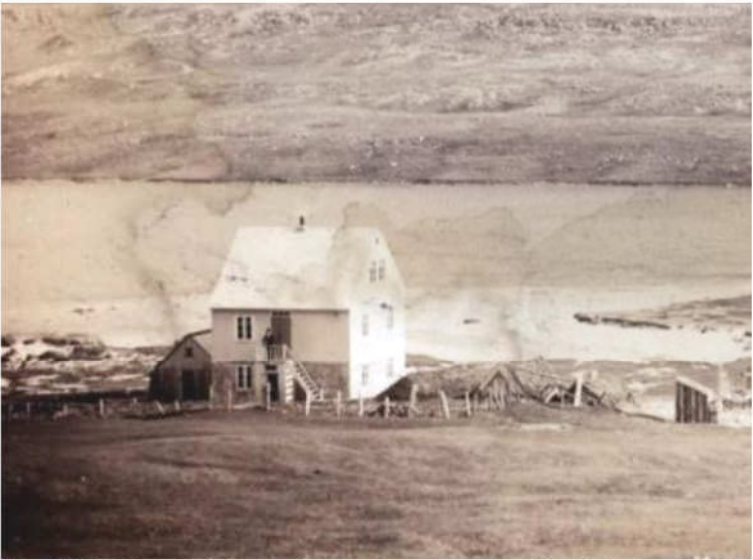
Mynd 29: Hluti úr ljósmynd Bents Bjarnasonar, tekin á árunum 1902-17. Hægra megin á myndinni sést lítil bygging sem ekki er vitað hvaða tilgangi þjónaði. (Ljósm. Sarpur.is: ljósmynd nr. Lpr-3884)

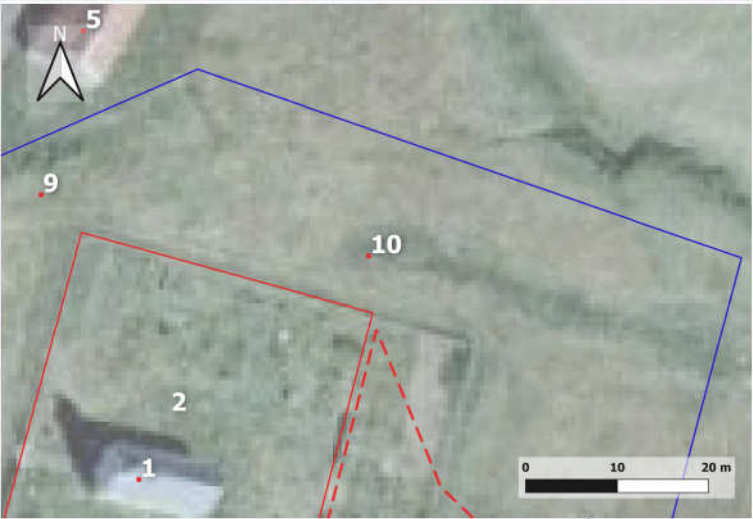
Mynd 30: Samkvæmt fornleifaskráningu Guðmundar Ólafssonar lágu traðir frá gamla bæjarstæðinu (nr. 2089-6) niður að vatni. (Teikn. ÓLA á loftmynd frá Loftmyndum ehf.)

Lýsing: Í eldri fornleifaskráningu segir: „Traðir lágu frá gamla bæjarstæðinu, niður með kirkjugarðinum austanverðum, niður að vatninu. Í dag eru traðirnar horfnar í sand, gróið yfir þær, og sést ekki móta fyrir þeim á yfirborði.“ (GÓ (1995), 45).

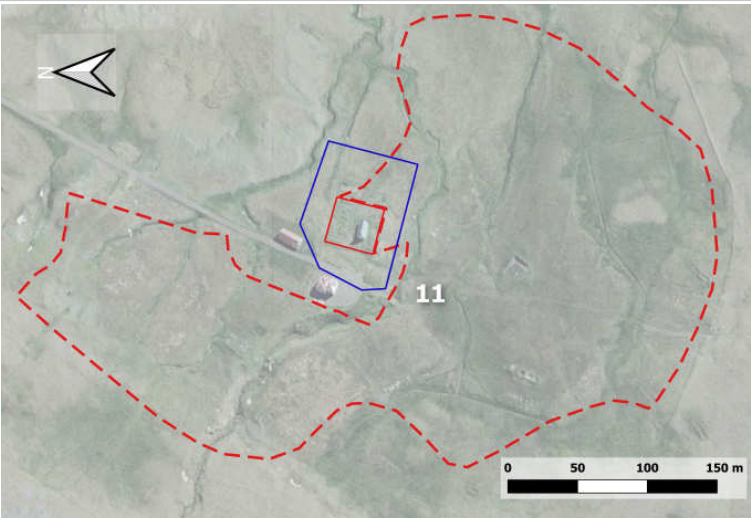
Mynd 31: Kortið sýnir u.þ.b. staðsetningu gamla heimatúnsins (rauð punktalína) í Sauðlauksdal. Deiliskipulagssvæðið (blátt) er fyrir miðju korti. (Teikn. ÓLA á loftmynd frá Loftmyndum ehf.)

Dæmin sýna að margfalt meiri líkur eru á að áður óþekktar fornleifar finnist innan gamalla heimatúna en utan þeirra. Leita verður umsagnar Minjastofnunar Íslands vegna allra framkvæmda innan gamla túnsins. Það skal þó tekið fram að framkvæmdasvæðið við suðvestur horn kirkjugarðsins er í halla niður að Bæjargili og ólíklegt að þar hafi áður verið reist mannvirki. Jarðvegssniðin á framkvæmdasvæðinu samanstóðu af hreinum foksandi með þunnum jarðvegslinum á milli. Ekkert grjót eða gripir voru sjáanleg í sniðum eða uppmokstri þar.

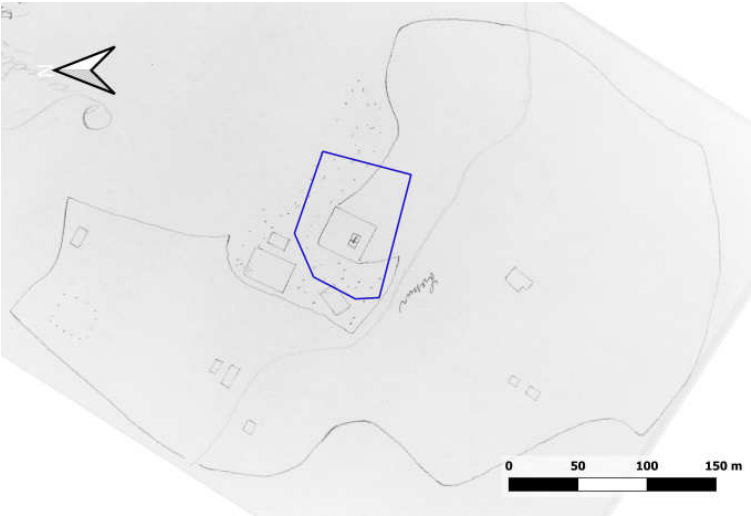
Mynd 32: Hnitsett túnakort frá 1920 til samanburðar við loftmyndakortið hér að ofan. (Teikn. ÓLA á túnakort frá Þjóðskjalasafni Ísl.)
