*Aðalskráningskráning fornleifa í Raufarhafnarhreppi
og skráning fornleifa á
deiliskipulagsreit við Heimskautsgerði*

FS635-16271
Fornleifastofnun Íslands ses.
Reykjavík
2016

NB-056 Raufarhöfn

NP-056b Grashóll

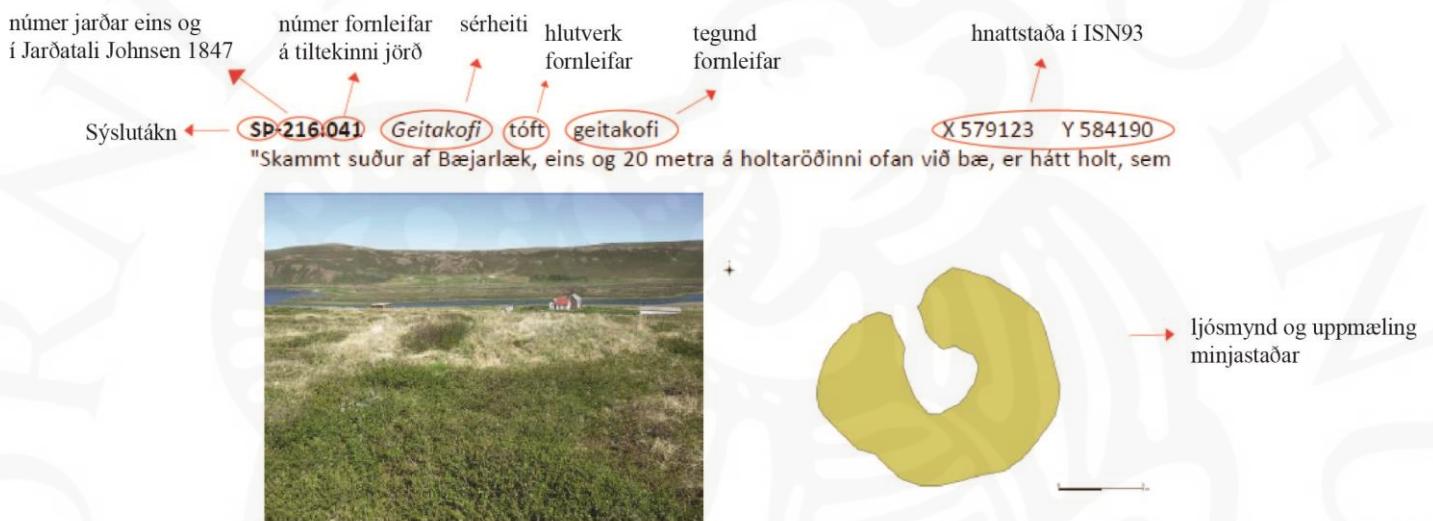
Mynd 36. Tóft 041, horft til suðvesturs

heitir Geitakofi og ber við loft frá bæ séð," segir í örnefnaskrá. Geitakofi er um 100 vestan heimatúnsins, á litlu holti eða hóli. Fyrir vestan heimatúnið hækkar landið upp á svokallað holtaröð. Þar er tóft á holtinu sem eins og nafnið ber með sér var geitakofi. Tóftin er áberandi og sést vel þegar komið er upp á holtaröðina. Geitakofi er 30 m austan við miðlinu fyrirhugaðs jarðstrengs. Vírgirðing er 20-30 m vestan við tóftina.

Óræktað tún er umhverfis tóftina. Það hefur líklega verið sléttar að einhverju leyti. Þarna er gras, fjalldrapi og lyng í stórbýfi á köflum.

Tóftin er 8x8 m að stærð, einföld og hringlaga. Hún er opin til NNV. Veggirnir eru 0,3-0,5 m á hæð, 2-3 m.

Hættumat: hætta, vegna framkvæmda

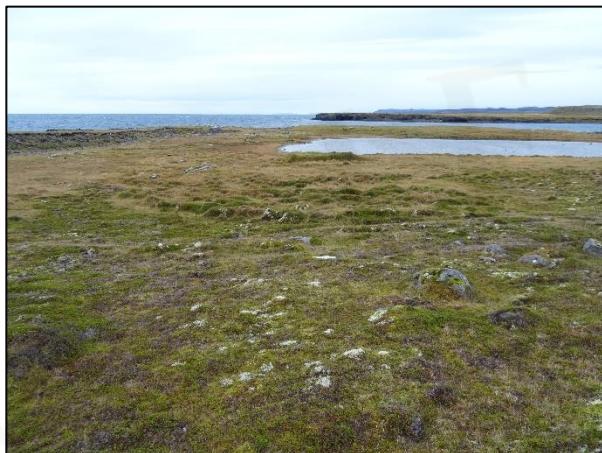
Mynd 3. Bæjarhóll Raufarhafnar 056:001, horft til austurs

Austurhlið Klifanna er 7 - 10 m á hæð og grýtt. Bærinn er fast við brekkuræturnar, á fremur flötu svæði. Bæjarhóllinn er 23 x 12 m að stærð, 0,2 - 0,3 m á hæð og snýr norðaustur-suðvestur. Í lýsingu þessari fær hann bókstafinn A ásamt þeim mannvirkjum sem á honum eru. Sigin tóft er á suðurhluta bæjarhólsins. Hún er 12 x 12 m að stærð, einföld og veggirnir eru algrónir. Þeir eru greinilegastir til austurs og suðurs. Þeir eru 0,2 - 0,3 m á hæð, 1,5 - 2 m á hæð og útflettir. Þúfur gefa legu þeirra til kynna fremur en grænka eða skýrar hleðslur. Í suðvesturhorni glittir í nokkra stóra steina. Norðurhluti bæjarhólsins er lægri, 0,2 m á hæð og mjókkar til norðausturs. Sem fyrr er það þýft svæði sem gefur umfangið til kynna fremur er greinilegar mannvistarleifar. Um 15 m fyrir suðaustan bæjarhól A er tóft B. Hún er líklega yngri, ástand hennar bendir til þess. Hún er 9 x 6 m að stærð, einföld og snýr norðaustur-suðvestur. Tóftin er opin til suðvesturs. Veggirnir eru torfhlaðnir, 0,5 - 1 m á hæð og hvergi sést glitta í grjót.

Hættumat: hætta, vegna rofs

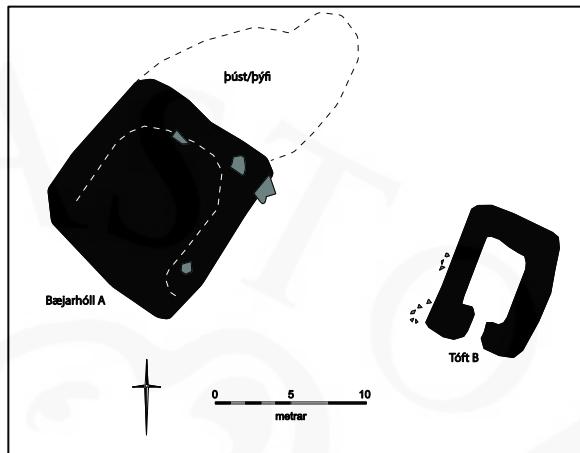
Mynd 4. Teikning af bæjarhól 056:001

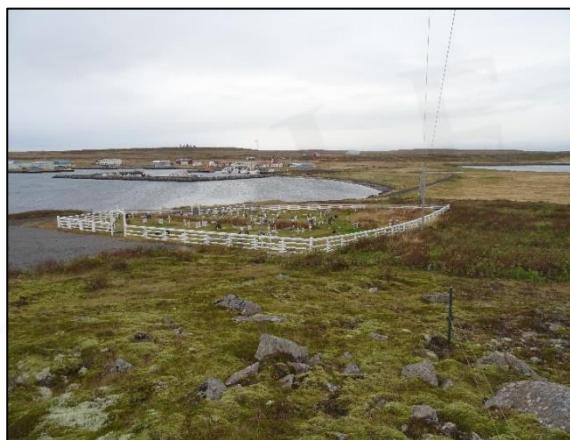
Mynd 5. Kirkjugarður 056:002, horft til norðvesturs

malarvegi að vitanum uppi á Höfða. Vegurinn liggur fast vestan við kirkjugarðinn.

Hættumat: engin hætta

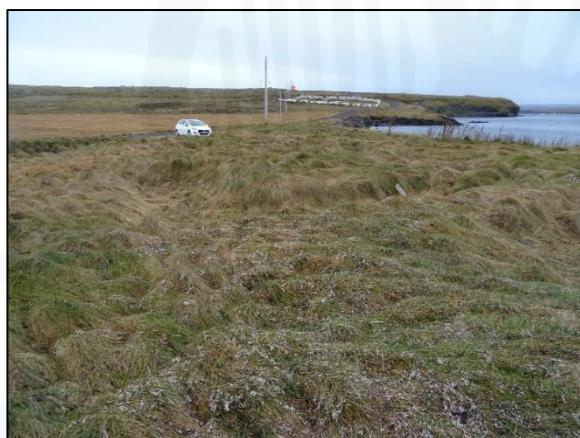
Mynd 6. Raskið þar sem kálgarður 056:003 var, horft til suðausturs

Samkvæmt túnakorti frá 1918-1920 var kálgarður um 270 m austan við Lundshús 009, við túnjaðar. Kálgarðurinn var 60 m SSA við úthús 004. Á túnakortinu eru sáðgarðar sagðir 56 m² og kemur það saman við flatarmál þessa ferhyrnings. Þar sem kálgarðurinn var staðsettur er mikið jarðrask. Þar er búið að grafa nokkar gryfjur, sumar hverjar reglulegar og ein nýleg tóft er þar. Tóftin var ekki skráð enda mjög ung. Ekki er vitað hver tilgangur þessara mannvirkja er. Á loftmynd sem tekin var af Raufarhöfn 1989 af Mats Wibe Lund sést bygging á þessum stað. Grasivaxið, óræktað svæði. Engin ummerki kálgarðsins sjást á yfirborði.

Hættumat: hætta, vegna framkvæmda

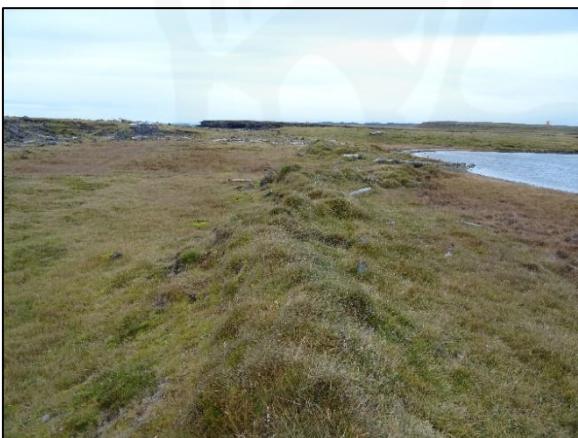
Mynd 8. Túngarður 056:007, horft til suðaustus

Hættumat: hætta, vegna landbrots

Túngarðurinn er 65 m að lengd og hlykkjast norðvestur-suðaustur. Hann er 0,4 - 1 m á hæð, grjóthlaðinn en gróinn efst. Hann er mun lægri til norðausturs en suðvesturs. Það má sjá timbur í garðinum á kafla og ekki er víst að hann sé mjög forn. Hann er 1,5 - 3 m á breidd og það má sjá 1 - 2 umför á grjóthleðslu í honum hér og þar. Fyrir neðan (norðan) garðinn er mikið rusl og annað brak.

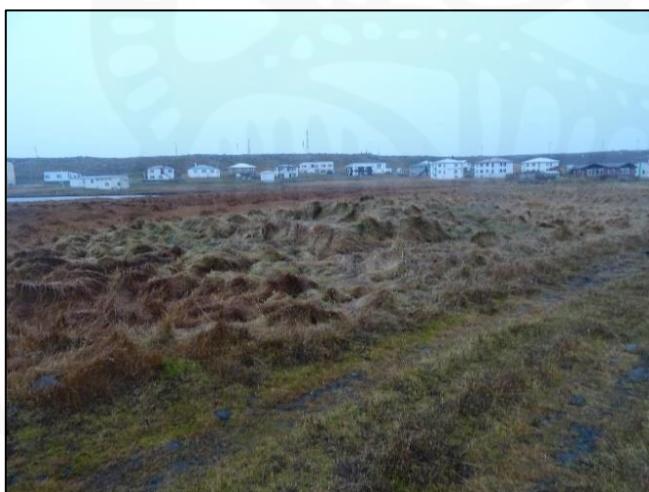
Mynd 12. Tóft 056:013, horft er til VNV

"Tjarnarkot er nefnt að sunnanverðu við hafnarmynnið. Tættur sjást og lítið túnstæði. Þar er lítið vatn með hólma, sem máske gæti orðið líttill varphólmi," segir í Sýslu- og sóknalýsingum Þingeyjarsýslu. "Sunnan við Holtið (svo) er Kotvík og Kotvíkurbára. Í víkinni er Kotflúð og Kot. Upp frá víkinni vestan við Kotið er Kottjörn," segir í örnefnaskrá. Hér er um sama stað að ræða. Kot er merkt inn á kort af Raufarhöfn frá 1821 (prentað í Sléttungu III). Þar er bærinn uppi á hól/holti. Við kortið stendur í bókinni: "Bærinn Kot er staðsettur á bæjarstæði Hjaltabakka." Annars staðar í Sléttungu III segir: "Við beinum augum okkar að ströndinni og staðnæmumst við hæð handan við sundið. Þar hefur fyrrum trúlega staðið bærinn Kot og styðja þá tilgátu nöfn Kotflúðarinnar sem gengur þar fram í sjóinn, Kottjarnarinnar sem er rétt upp af ströndinni og Kotbáunnar við Framnesið. Þarna á hæðinni stóð í um hálfu öld húsið Hjaltabakki sem Hjalti Friðgeirsson byggði 1940 í upphafi seinni heimsstyrjaldarinnar og utan skipulags hreppsins. [...] Húsið var hins vegar eins og mörg önnur rifið í lok aldarinnar en eftir stendur myndarlegur bæjarhóllinn."

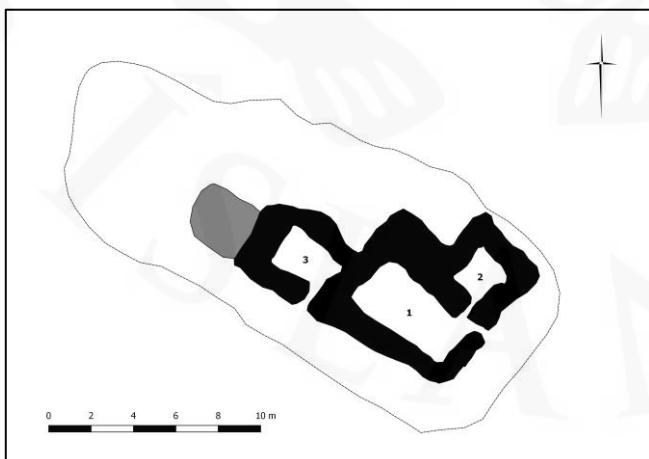
Mynd 13. Teikning af tóft 056:013

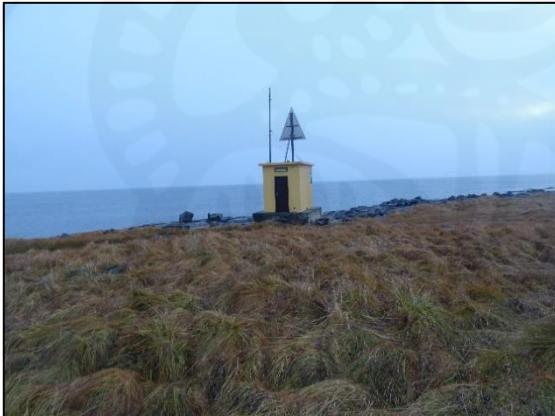
Mynd 14. Vitinn sem geginr nú hlutverki siglingamerkis

"Þá eru Sundaklappir; þar við var áður innsiglingamerki, nú viti. Þá er Holtsnöf," segir í örnefnaskrá (AG). "Sundaklappir. Merkin (innsiglingamerki, nú viti)," segir í örnefnaskrá (NL & GJ). Innsiglingamerkin eru horfin. Þau voru rúma 170 m suðaustan við Kot 013 og rúman 1,5 km sunnan við bæ 001. Á þessum stað er nú lágor viti í fjöruborðinu. Hann er gulan og áberandi. Skammt ANA sjást undirstöður annarrar byggingar, líklega var hér annar viti eða merki. Byggingin er ekki forn, grunnurinn er gerður úr grjóti og steinsteypu. Fjaran er grýtt en til vesturs er gróin myri. Vegslóði liggur á milli vitans og grunnsins. Engin ummerki merkjanna sjást á yfirborði.

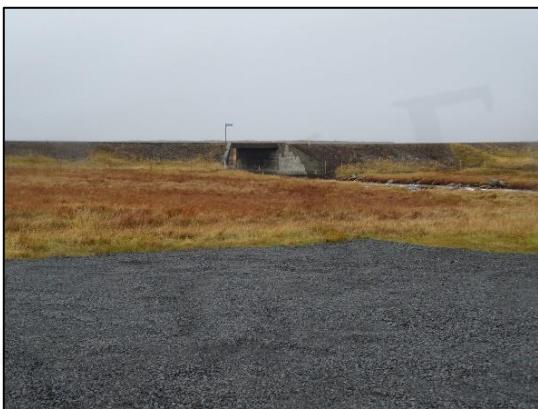
Mynd 16. Brúin yfir Helluvað 056:015, horft til VNV

"Þá er í ánni [Deildará] Lón, svo Grjót og Helluvað, þar sem brúin er á ánni," segir í örnefnaskrá. Helluvað er tæpum 400 m ASA við Ytrivog 021 og 2,5 km sunnan við bæ 001. Deildará er á mörkum Raufarhafnarhrepps og jarðarinnar Hóls, og um leið hinnar fornu bújarðar Raufarhafnar. Brúin er steinsteypt og 3 - 4 m eru niður að ánni. Gerð brúarinnar raskaði vaðinu að öllum líkindum. Deildará er grunn á þessum slóðum. Ekki er gott að finna nothæft vað yfir Deildará, farvegurinn er grýttur. Við Helluvað er engin undantekning á því, það var líka grýtt. En inn á milli eru hellur og þar var farið. Framræst tún eru beggja vegna árinnar. Engin ummerki vaðsins sjást á yfirborði.

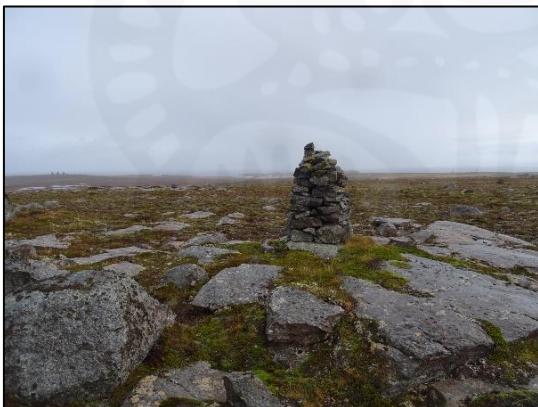
Mynd 17. Glápavatnsvarða 056:016, horft til austurs

"Austur af Glápavötnum er Glápavatnsvarða," segir í örnefnaskrá. Varðan er 1,78 km VSV við Búðina 011 og 2,3 km VSV við bæ 001. Hún er norðaustarlega á hæsta odda Miðáss. Til austurs og norðurs eru Glápavötnin tvö. Hún stendur á smáþýfðu holti sem vaxið er lyngi og mosa. Víða standa stórir stakir steinar og hellur á holtinu. Varðan er fallega hlaðin úr hellugrjóti og er nánast ferköntuð. Hún er 1 x 1 m að stærð og 0,6 m að hæð. Það sést í 10 - 14 umför af hleðslugrjóti, fer eftir stærð gjótsins. Hún er vandlega hlaðin með fjórum röðum í botni og haldast raðirnar þannig að toppi vörðunnar en þar situr einn stór steinn og annar líttill ofan á honum. Varðan situr á flatri klöpp.

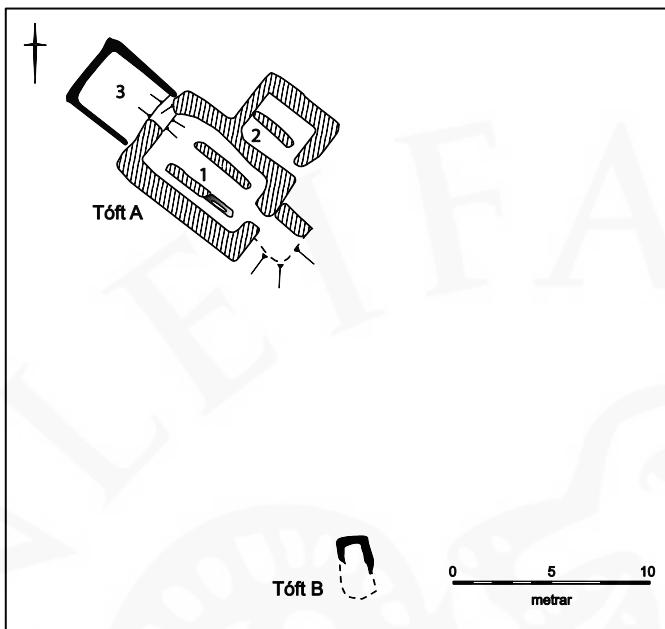
Mynd 20. Teikning af tóftum 056:017a og 056:017b

Lýsingin hefst til norðurs, á tóft A sem eru beitarhúsin. Tóftin er 24 x 18 m að stærð, snýr norðvestur-suðaustur og skiptist í þrjú hólf. Hólf 1 er suðvestast. Það er 12 x 8 m að innanmáli og snýr norðvestur-suðaustur. Veggirnir eru grjóthlaðnir, 1 - 1,2 m á hæð og í þeim má greina 8 - 15 umför af grjóthleðslu. Þeir eru 2 m á breidd og torf er ofan á þeim. Par sést einnig glitta í bárujárn. Tveir grjóthlaðnir garðar eru inni í hólfinu, báðir 1 m á breidd og 0,2 m á hæð. Í austurenda syðri garðans er steinsteypt fjárbað. Tvö op eru inn í hólfíð, eitt til suðausturs, inn í hólfíð, og annað til norðvesturs, yfir í hólf 3. Fyrir norðan syðra opið sést stuttur aðrekstrargardur eða óljós ummerki um annað hólf. Hólf 2 er norðaustan við hólf 1. Það er 6 x 6 m að innanmáli og veggirnir eru umfangsminni en í hólfíð 1. Þeir eru eins að gerð, grjóthlaðnir með torfi efst. Veggirnir eru hlaðnir úr hellum sem eru víða hér og henta vel til húsagerðar. Þeir eru 0,4 - 0,6 m á hæð og það eru 4 - 7 umför af grjóthleðslu í þeim. Hólfíð er opið til suðausturs. Inni í hólfinu er grjóthlaðinn garði, 0,2 m á hæð. Hólf 3 er vestan við hólf 1. Það er ólíkt hinum hólfunum og mögulega var þetta rétt. Það er 8 x 6 m að innanmáli og snýr norðvestur - suðaustur. Veggirnir eru 0,3 m á hæð, 0,5 - 1 m á breidd og torfhlaðnir. Op er til suðausturs, úr hólfíð 1. Tóft B er 15 m sunnar. Hún er 4 x 3 m að stærð, einföld og snýr NNV-SSA. Veggirnir eru torfhlaðnir, 0,4 m á hæð, 1 m á breidd og algrónir. Tóftin er opin til suðurs en þar er jafnframt rask og veggirnir útflattir og horfnir að hluta. Þýður bakki gefur legu þeirra til kynna. Ekki sér til fleiri mannvirkja á yfirborði.

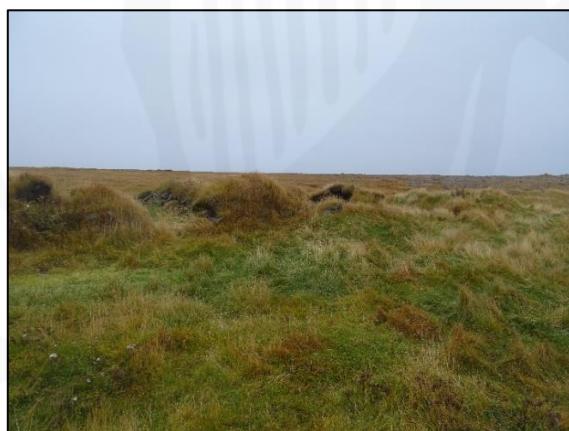
Mynd 21. Bæjartóftir á Ytrivogi 056:021, horft til norðurs

"Ytrivogur (eyðibýli, nú byggt aftur, þó ekki á sama stað)," segir í örnefnaskrá. Ytrivogur er tæpa 2,4 km sunnan við bæ 001 og um 330 m norðaustan við Voga 043. Tóftin er á sjárvarkampinum við Hrútavog. Bæjartóftin er ennþá varðveisit auk yngri húss um 30 m austar. Það hús er hálfklárað, aldrei var lokið við byggingu þess um miðja síðustu öld. Umhverfis minjarnar er óræktaður túnblettur. Ekki er vitað hvenær býlið byggist fyrst upp en líklega þó ekki fyrr en seint á 19. öld eða seinna.

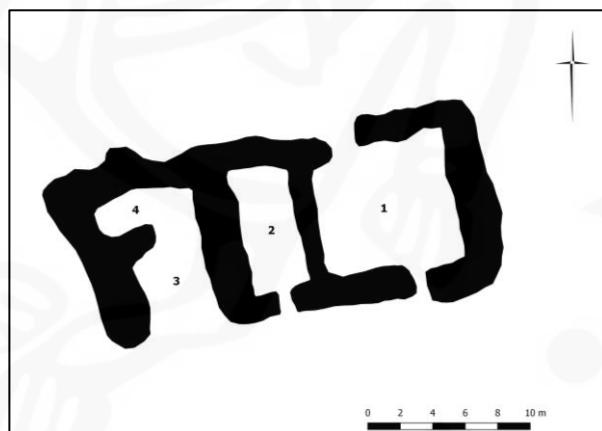
Mynd 22. Teikning af tóftunum á Ytrivogi

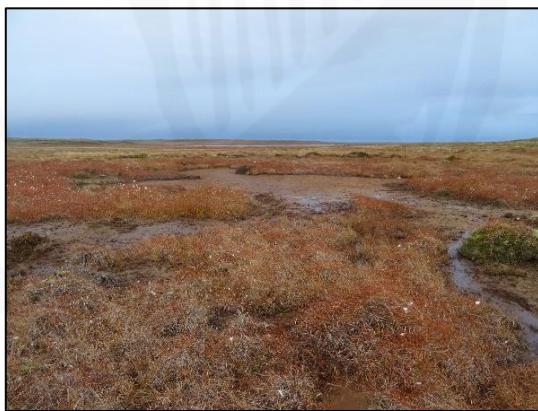
Mynd 23. Mógrafir 056:023, horft til norðausturs

Mógrafir eru 1,6 km norðvestan við Búðina 011 og tæpum 950 m vestan við Heimskautsgerðið. Þær eru á milli Kríuvatns og nyrðra Glápavatns. Þar er mikið af mjög blautum mýrum og eru þær þýðar með mikið af myrargróðri. Holt eru til vesturs og austurs en Glápavatn til suðurs. Mógrafirnar sáust vel á loftmynd en ekki sáust nein skýr merki um þær á vettvangi.

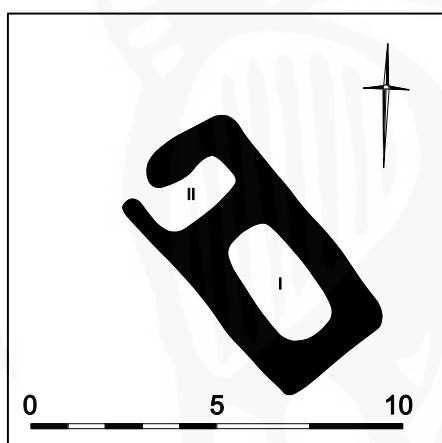
Mynd 24. Teikning af tóft 056:029

Tóft er um 580 m sunnan við tóft 092 og 2,8 km suðavestan við bæ 001. Hún er innan svæðið þar sem nokkrir skurðir hafa verið ræstir fram í mýrinn, rétt austan við vestasta framræsta skurðinn. Svæðið er frekar þýft og grasi vaxið. Mjög blautar og óraestar mýrar eru norðan við skurðina en Deildaráin er 40 m sunnan við tóftina.

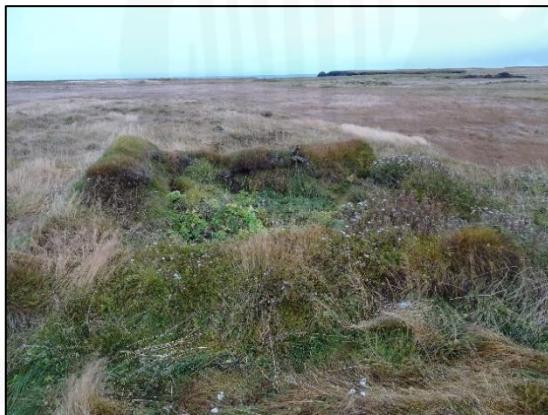
Mynd 25. Tóft 056:036A, horft til austurs

Tvær tóftir eru rúnum 220 m norðaustan við Búðina 011 og 460 m suðvestan við bæ 001. Þær eru á litlum hól eða rima í miðju myrrarsvæðinu á milli Raufarhafnar og klifanna til norðurs sem Klifahúsið stendur á. Þar er grasi gróið, þýft, óræktað tún og þýfð myri allt um kring. Minjasvæðið samanstandur af tveimur tóftum þétt upp við hvor aðra með 2 metra millibili. Það er 19,5 x 7 m að stærð. Tóft A) er 8 x 7 m að stærð og snýr norðaustur-suðvestur. Hún er opin til suðausturs. Tóftin er einföld og innanmál hennar er 5 x 4,5 m. Hæð veggja er 0,5-1,6 m og er hún torfhlaðin. Leifar úr þaki hennar sjást sem spýtnabruk í tóftinni. Tóft B) er 9,5 x 6 m að stærð og snýr hún einnig norðaustur-suðvestur. Hún er opin til suðausturs. Tóftin er einföld og er 6 x 5,5 að innanmáli. Veggir hennar eru 0,7-1,3 m á hæð. Hún er torfhlaðin og að hluta gróin en þó sést vel í moldarbörð í veggjum hennar. Mikil er af spýtnabréki og bárujární innan tóftarinnar sem er úr þaki hennar.

Hættumat: hætta, vegna framkvæmda

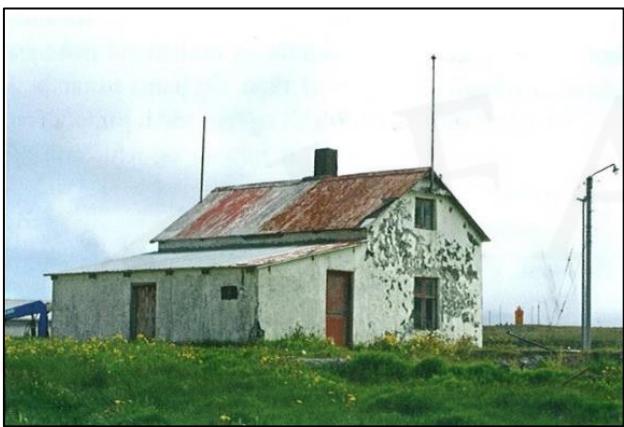
Mynd 29. Steinholts hús, horft til vesturs

norðan við það og höfnin er til austurs. Steinholts stendur enn þar sem það var byggt en þar býr enginn (2016). Grunnflötur þess er 7 x 7 m að stærð og inngangur er til suðvesturs. Það er orðið hrörlægt en hugmyndir eru um að gera það upp.

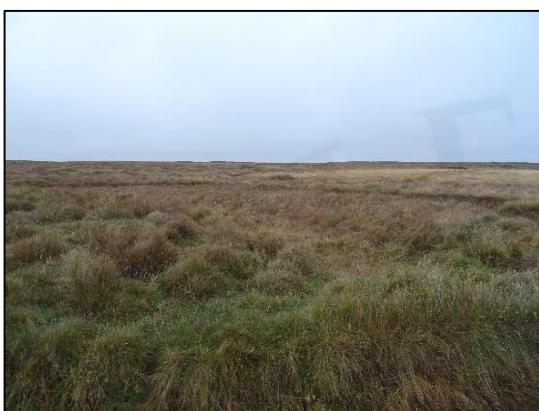
Mynd 31. Mógrafir 056:041, horft til norðvesturs

mógrafir eru að greina nokkur, stök ferköntuð svæði þar og eru nokkrar mógrafir í hverju þeirra. Sá syðsti þeirra er norðan undir svokölluðum Klifum. Mógrafir voru teknar í ferhyrndum svæðum og innan hvers og eins voru eflaust nokkrar minni grafir. Mógrafirnar á þessu svæði eru eflaust 100 talsins ef ekki fleiri. Mógrafir eru 0,3 - 0,6 m á dýpt, flestar þeirra eru grónar og þurrar en inn á milli má finna rakar og blautar mógrafir.

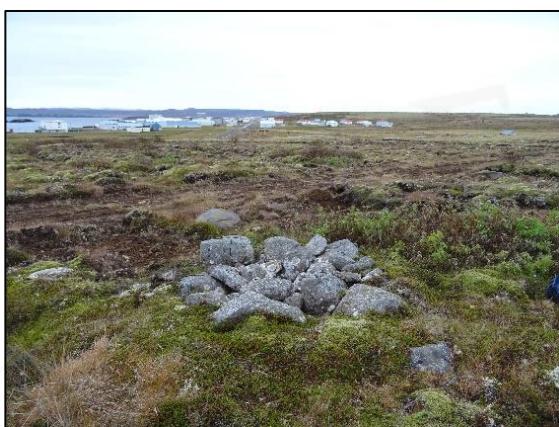
Mynd 38. Hleðsla 056:064, horft til suðurs

Hættumat: hætta, vegna framkvæmda

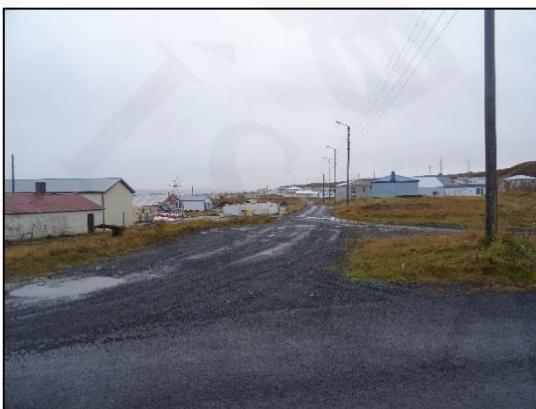
Mynd 39. Gamlagatan 056:066, hluti B, horft til suðurs

Gamlagatan fær bókstafi til aðgreiningar í lýsingu þessari. Leiðin var a m.k. 900 m að lengd og lá í gegnum allt þorpið. Tæpur helmingur hennar er horfinn. Hluti A sést sem vegslóði fyrir sunnan húsið Barð 068, norðan við höfnina. Þar er vegslóði, suðurhlíðin afmarkast af hlöðnum kanti sem er 0,3 - 0,4 m á hæð. Þar sjást 2-3 umför af grjóti og steypan er ennþá varðveitt að hluta. Kanturinn er 30 m að lengd og liggur austur-vestur. Aðrir hlutar af þessum steypta vegi eru horfnir undir byggingar eða raskaðir að öðru leyti. Ennþá er hægt að sjá Gömlugötu á tæplega 500 m löngum kafla sunnan við Búðina 011 og hús Hafsilfurs. Þar er einbreiður malarvegur sem ennþá er hægt að aka eftir. Þessi kafli fær hér bókstafinn B. Að sögn Helga lá leiðin undir húsi Hafsilfurs og áfram þar til suðurs, undir verksmiðjuhúsum. Þegar sunnar dregur sést Gamlagata aftur, þar kallast hún Víkurbraut. Þar er einbreiður malarvegur.

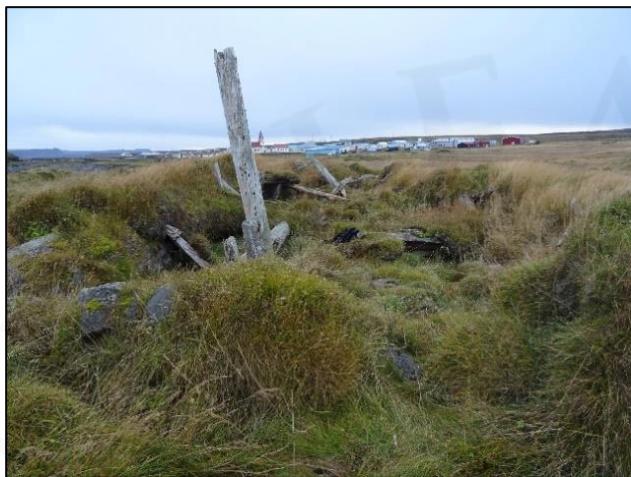
Mynd 41. Tóft 056:069, horft til norð norðausturs

"Einhverjur kofar voru hér út við Klifin sem hét Mölin og var búið þar 1894, því þá flosnuðu þau upp þaðan Páll og Anna, dóttir Páls Illugasonar, um miðjan vetur," segir í Leiftur frá liðnum tímum e. Kristinn Kristjánsson. "Út með Bæjarvíkinni stóðu fjárhús Lundshússins og þar voru einnig fjárhús Guðmundar Jónassonar og seinna sonar hans Karls sem allir þekktu sem Kalla Munda. [...] Árið 1881 flyst hingað til Raufarhafnar, innan af Tjörnesi, Sigmundur Gestsson ásamt konu sinni Sigríði og fjórum börnum [...]. Þau byggðu sér bæ hér norður á Mölinni, norðan við Tjörnina og kölluðu "Möl". Er Sigmundur kallaður "tómhúsmaður". [...] Upp af Bæjarvíkinni eru bæjartóftir - kannski af þeim Mölin sem Hólmsteinn greinir frá [...]," segir í Sléttungu III. "Nú er að fara aftur í Bæjarvík, sem fyrr var getið. Við hana heitir Á mölinni. Það er eyðibýlið," segir í örnefnaskrá (AG). "Á mölinni (eyðibýli, nú fjárhús)," segir í örnefnaskrá (NL & GJ). Lundhúsborg er nefnd í þeiri örnefnaskrá á eftir eyðibýlinu á Mölinni og á undan Raufarhafnarhöfða. Sé horft á texta og myndefni í bókinni Sléttungu eru fjárhús kallaðar borgir. Helgi Ólafsson, heimildamaður, taldi þetta allt sama staðinn, býlið, fjárhúsin og borgina. Fjárhúsini eru tæpum 220 m sunnan við bæ 001 og rúmum 310 m norðaustan við Lundhús 009. Bæjarvík er 20 m vestar. Ekki sér til bæjarhóls enda ábúðin á þessum staði stutt. Umhverfis tóftina er gróið tún sem komið er í óraekt. Þar eru lágar malarhryggir og myrlent á milli þeirra. Stutt er niður á grjót í túninu.

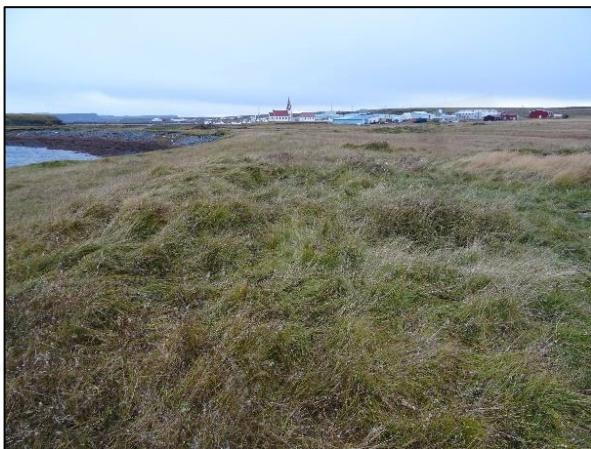
Mynd 43. Tóft 056:070, horft til SSV

Tóft er 5 m austan við fjárhús 069 og tæpum 230 m sunnan við bæ 001. Hér er líklega um útihús að ræða sem var innan heimatúns Raufarhafnar, þ.e. bújarðarinnar. Það tilheyrði líklega fjárhúsum 069 eða býlinu á Mölinni. Tóftin er nær fjörumni en fjárhús 069. Umhverfis tóftina er gróið tun sem komið er í órækt. Þar eru lágir malarhryggir og myrlent á milli þeirra. Stutt er niður á grjót í tuninu.

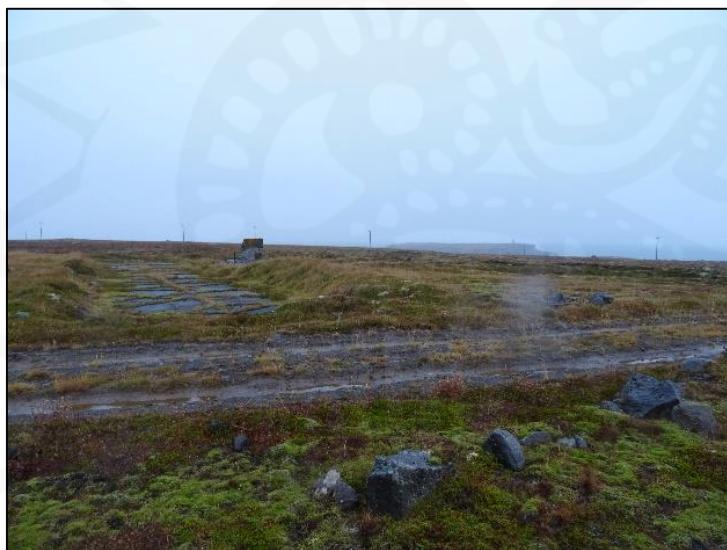
Mynd 45. Herminjar 056:074, horft til austurs

"Áður en við afgreiðum Ásgötuna bregðum við okkur upp á Nónásinn og litumst um. Þar settu Bretarnir niður sínar aðalstöðvar en ekkert er eftir nema grunnarnir," segir í Sléttungu III. Grunnar herminjanna eru um 830 m suðvestan við Búdina 011, uppi á ásnum, vestan við Raufarhafnarbæ. Herminjarnar eru 140-150 m norðvestan við stóru möstrin uppi á ásnum. Uppi á Nónásnum er landið þýft og þakið grasi og lyngi. Tún er til norðvesturs sem er nýtt til beitar. Minjasvæðið er 52 x 38 m að stærð og snýr norðvestur – suðaustur. Aðalinngangur hefur líklega verið til norðvesturs en önnur op eru til norðausturs. Aðeins grunnar herminjanna standa eftir uppi á ásnum. Þar er ýmist að finna steyptar gólfplötur og gróna veggi. Þar er einnig neðsti hlutinn af steyptum stiga og sunnarlega í minjunum má sjá einstaka bárujárn og viðarleifar.

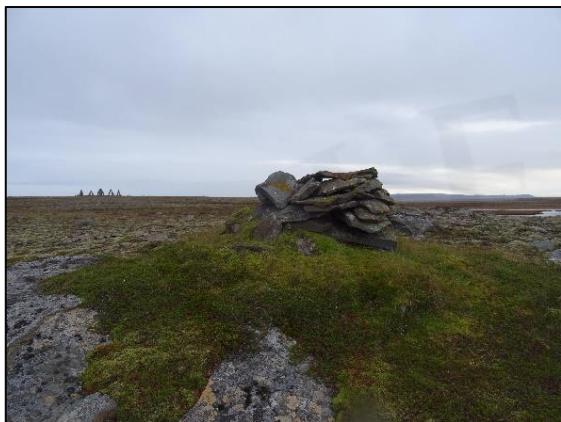
Mynd 47. Varða 056:075, horft til suðausturs

Varðan er tæpum 1,5 km vestan við bæ 001 og tæpum 800 m norðvestan við vörðu 076. Hún er á lágu holti norðan við Kríuvatn, uppi á sléttunni vestan við Heimskautsgerðið. Mosavaxið mólendi er á holtinu en mýrarsvæði eru til norðurs og vesturs. Kríuvatn og Glápavötn eru til suðvesturs.

Varðan er 2 x 1,5 m að grunnfleti og snýr austur - vestur. Hún er 0,7 m á hæð og er hlaðin úr hellugrjóti, 6 - 7 umför. Neðstu raðirnar eru grónar. Varðan er ekki mjög vandlega hlaðin. Varðan er líklega hluti af leið 090 sem hefur legið þarna um, ásamt vörðu 076, 078 og brú 077.

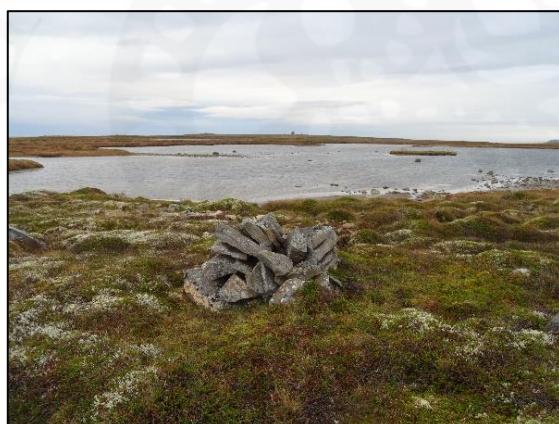
Mynd 48. Varða 056:076, horft til austurs

Varða er rúnum 2,1 km vestan við bæ 001 og 1 km norðan við Glápatnsvörðu 016. Um 320 m norðaustan við vörðuna er einnig hellulögð brú 077 yfir læk. Varðan er norðan við efra Glápavatn, á litlum skaga nær austurhluta vatnsins, nálægt bakka vatnsins. Það er þýfður og mosavaxið lyngmói og Glápavötnin eru til austurs og suðurs.

Varðan er 2 x 2 m að grunnfleti og er ferköntuð. Hún er 0,9 m að hæð og er hlaðin úr hellugrjóti. Hún er ekki vendlega hlaðin og smávegis hrunin til suðvesturs. Það sést í 5 - 6 umför af grjóti. Botn hennar er ekki hlaðinn hellugrjóti heldur stærra og breiðara grjóti. Varðan er líklega hluti af Raufarhafnarleið 090 sem hefur legið þarna yfir Sléttuna, ásamt vörðu 075, 078 og brú 077.

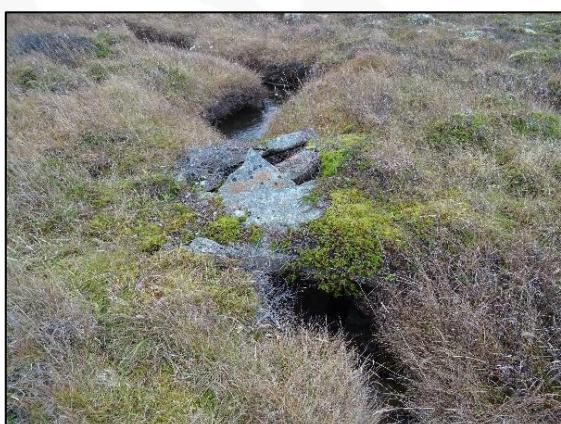
Mynd 49. Brú 056:077, horft til norðurs

Tæpum 2 km vestan við bæ 001 rennur lítill lækur í gegnum mýrarsvæði, úr Kríuvatni til norðurs. Yfir lækinn er lítil steinbrú, fjórar hellur sem lagðar hafa verið yfir lækinn. Brúin var líklega notuð á leið 090 sem lá á þessum slóðum. Það er lyng- og grasmói, holtin til vesturs og austurs, Kríuvatn til suðurs en mýrar til norðurs.

Brúin er 2 x 1,5 m að stærð. Fjórir stórir og langir hellusteinar liggja þvert yfir lækinn sem rennur þar í gegnum mýrarnar norður-suður. Steinarnir eru 1,5 m á lengd og eru grónir við bakka lækjarins. Fjórar hellur liggja hlið við hlið yfir lækinn en einn þeirra er hruninn milli hinna steinanna. Brúin standur þó enn og hægt er að ganga yfir hana. Brúin var notuð á leið 090 sem var á þessum slóðum.

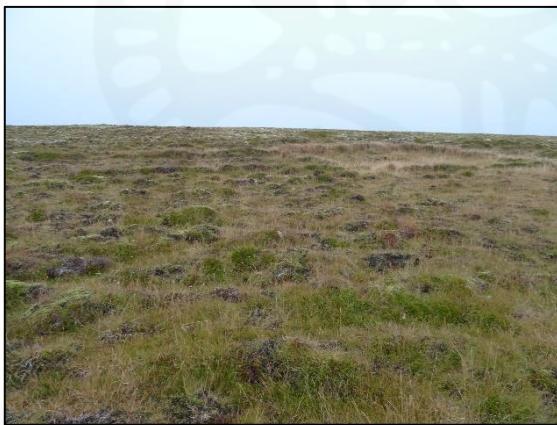
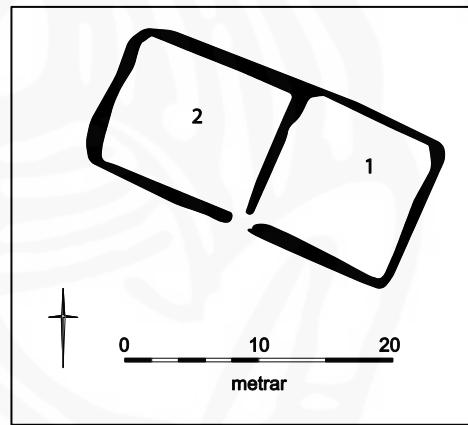
Mynd 51. Kálgarður 056:079, horft til norð norðausturs

Gerði er um 300 m austan við kálgarð 003 og 570 m austan við Lundshús 009. Það er á svokölluðum Lághöfða og sé tekið mið af lagi og staðsetningu er líklega um kálgarð að ræða. Það er norðaustarlega í Lághöfðanum, hlaðið suðvestan í lága brekkubrún sem þar er. Svaðið er flatt, lyng og mosi eru áberandi. Á þessum slóðum er víða jarðrask en ekki er vitað í hvaða tilgangi.

Kálgarðurinn er 26 x 12 m að stærð og snýr norðvestur-suðaustur. Hann skiptist í tvö hólf. Lýsingin hefst til suðurs, í hólf 1. Það er 12 x 12 m að innanmáli og op er í suðvesturhorni. Veggirnir eru torfhlaðnir, 1 m á breidd og 0,2 m á hæð. Hólf 2 er norðvestar. Varðveisla þess versnar eftir því sem sunnar dregur. Það er 14 x 9 m að innanmáli, snýr norðvestur-suðaustur. Veggirnir er torfhlaðnir, 0,1 m á hæð.

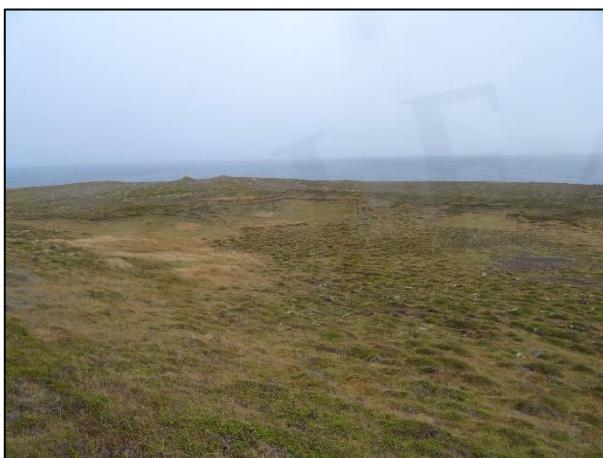
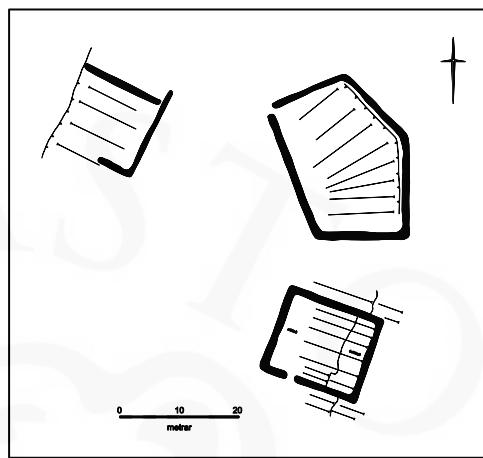
Mynd 53. Kálgarðar 056:080, horft til austurs

Gerði eru á austanverðum Höfðanum, rúma 930 m austan við Búðina 011 og um 270 m norðaustan við vitann sem uppi á höfðanum. Þeir liggja allir niðri í dæld sem myndast milli hæsta odda höfðans og bjargs við sjóinn og hafa því verði í ágætis skjóli. Dalurinn er þýfður lyngmói en grasi vaxið og slétt er innan kálgarðanna.

Minjasvæðið er 56 x 50 m og samanstendur af þremur kálgorðum sem liggja í litlum dal á höfðanum, í skjóli frá hafvindum. A) er 15 x 17 m að stærð, snýr austur-vestur og er opinn til SSV. Hann er hlaðinn upp í hallann á brekkunni til austurs og hallar niður til vesturs. Veggir hans eru torfhlaðnir og glittir sumstaðar í grjót. Svæðið innan kálgarðsins hefur verið sléttáð nema auststu 2 - 3 metrarnir, efst í brekkunni. Hæð veggja er 0,2 m og breidd þeirra er 0,5. B) er 28 x 24 m að stærð og snýr suður-norðvestur. Hann er fimmhyrntur og hefur verið hlaðinn þannig til þess að nota brekkuna sem best en beygja er í henni. Líkt og kálgarður 080A hefur hann verið sléttáður í miðjunni og hallar niður frá brekkunni til vesturs. Veggir eru torfhlaðnir, 0,5 m á hæð og 0,5 m á breidd. Um hálffum metra frá austurveggnum er niðurgraffinn kantur. Þar sést vel að brekkan hefur verið stungin upp, líklega til ræktunar. Kálgarður C) er óljósari en hinir tveir. Hann er 16 x 14 m og snýr suðvestur-norðaustur. Hann er vestan megin í litla dalnum á höfðanum, til móts við hina two. Hann er hlaðinn upp í brekkuna en ekki ber neitt á vegg vestast heldur hefur aðeins verið grafið þar niður til að mynda kant. Veggjahæð er 0,2 - 0,3 m og veggir eru 0,5 m breiðir. Hann hefur verið sléttáður að innan. Ekki er endilega víst að þessir kartöflugarðar séu fornir.

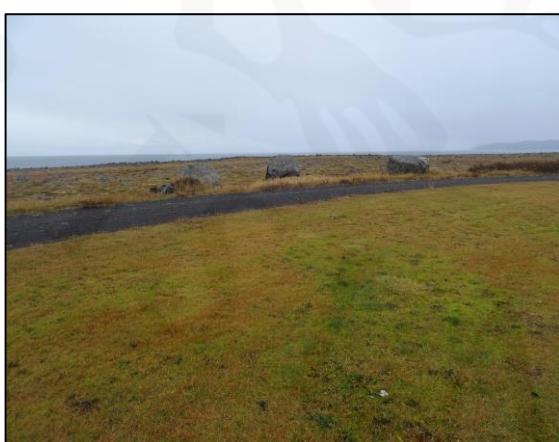
Mynd 55. Klaustursteinar 056:081, horft til austurs

Klaustursteinsnes er 320 m norðan við vita 014, fast austan við íþróttavöll við grunnskóla Raufarhafnar. Þarna eru þrír stakstæðir steinar eða björg en ekki er ólíklegt að þeir hafi eithvað verið færðir við gerð íþróttavallarins. Tveir af steinunum eru áberandi stærstir. Þeir eru 1 - 1,5 m á hæð og 3 x 3 að stærð. Sá minnsti er rúmlega 1,5 x 1,5 m að stærð.

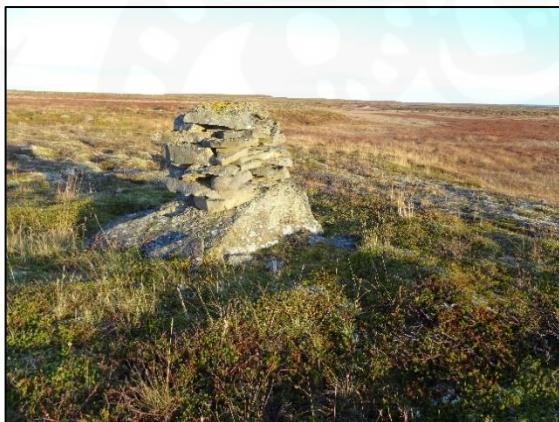
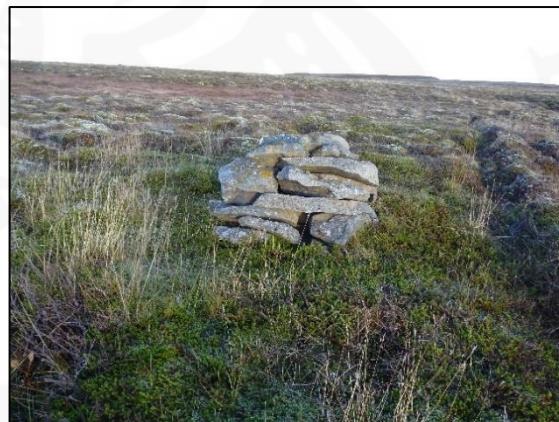
Mynd 57. Varða 056:087-4, horft til norðurs

Vörðuð leið, líklega á milli Grashóls NP-056b:001 og beitarhúsa 017, sést norðan við Ytra-Deildarvatn. Leiðin liggur austan við nafnlausán ás og samtals voru skráðar 16 vörður á leiðinni. Hún var ekki rakin öll, varða sást norðan við beitarhúsí og mögulega lá hún að Seljajarðabakka og allt að Raufarhöfn. Leiðin er ekki sýnd á neinum kortum né getið í örnefhnaskrá. Leiðin sést hlykkjast á milli varðanna og eftir ásbrúninni. Hún líkist kindastíg, þarna er ein gata sem er 0,2 m djúp og gróin á köflum. Vörðurnar liggja eftir austurbrún lágs áss og stutt er á milli þeirra. Mýri er til austurs. Mosi og lyng er áberandi á þassum slóðum en stutt er niður á mel og grjót.

Leiðin var rakin á rúmlega 820 m löngum kafla. Í lýsingu þessari var hverri vörðu gefin tölustafur til aðgreiningar. Varða 1 er syðst af þeim vörðum sem skrásetjari sá. Hún er á hraunklöpp og hrúnin. Hún er hlaðin úr fremur stórum steinum og neðsta umfarið sést ennþá. Varðan var ekki mjög há, hrún úr henni sést til suðausturs og það er ekki umfangsmikið. Varðan er 2 x 1 m að grunnfleti og 0,2 m á hæð. Grjótið er vaxið skófum. Varða 2 er 130 m VNV við vörðu 1 og er ekki í línu við allar hinar vörðurnar. Hún er þó án efa hluti af þessum vörðum og leiðinni, ástand hennar er eins og allra hinna. Hún er hlaðin úr hellugrjóti, er 1,5 x 1 m að grunnfleti og 0,3 m á hæð. Það má sjá 8-10 umför af hellum í henni. Varðan er fallin saman í miðjunni. Hún er vestar á sama hrygg eða brún og hinar vörðurnar. Varða 3 er 10 m norðan við vörðu 1. Hún er hlaðin úr hellum og steinum og er hringlagu. Hún er 2 m í þvermál, 0,3 m á hæð og það má greina 3 umför af grjóthleðslu í henni. Það er hrún til norðausturs. Varðan er skófum vixin. Varða 4 er 50 m norðar. Hún er hlaðin á jarðföustum Stein og eykur það hæð hennar. Steinninn er 0,3 m á hæð en varðan sjálf 0,6 m. Samtals er hún um 1 m á hæð. Hún er hlaðin úr hellum og það má sjá 5-6 umför af grjóti í henni. Járnvír sést efst í vörðunni, honum er stungið inn á milli steinanna. Varða 5 er 24 m norðar. Hún er hlaðin á suðurhluta lítils lækjargils sem gengur til vesturs inn í ásinn sem vörðurnar eru á. Hún sést illa fyrr en að henni er komið. Varðan er hringлага, 1 m í þvermál og 0,5 m á hæð. Það má greina 5-7 umför af grjóthellum í henni. Varða 6 er 105 m norðan við vörðu 5. Hér er um hrúgu að ræða fremur en vel hlaðna vörðu. Hún er 2,3 x 1 m að stærð, snýr norðvestur-suðaustur og er 0,2 - 0,3 m á hæð. Ekki sjást greinileg umför eða hrún

í vörðunni. Varða 7 er 11 m norðar. Hún er hlaðin á flatan, jarðfastan Stein. Hann er 0,2 m á hæð en varðan sjálf er 0,4 m. Samtals er hún því 0,6 m á hæð. Varðan er 1 m í þvermál. Það má sjá 6 - 9 umför af grjóthleðslu í henni, bæði hellur og steina. Vörður 8 og 9 eru lágar vörður og þær virðast ekki hafa verið fullhlaðnar. Þær eru 20 - 35 m norðan við vörðu 7. Þær eru 2 x 1 m að grunnfleti, 0,3 - 0,4 m á hæð og þær má sjá 2 - 4 umför af grjóti. Varða 10 er 19 m norðan við vörðu 9 og er lítið annað en grjóthrúga. Hún er 3 x 1 m að stærð og 0,3 m á hæð. Það sjést hvergi regluleg hleðsla eða umför í henni. Varða 11 er 4 m norðar. Hún er 2 x 1,5 m á hæð og snýr austur-vestur. Hún er 0,4 m á hæð og hrunin niður. Það má sjá 3 - 5 umför af grjóti í henni. Það er op í gegnum vörðunna og hugsanlega var þarna refagilda. Varða 12 er 18 m norðar og lítið annað en hrúga. Hún er 3 x 1 m að stærð og snýr norðaustur-suðvestur. Hún er 0,2 m á hæð. Varða 13 er 17 m norðar. Hún er lítið annað hrúga sem sést ekki fyrr en að henni er komið. Hún er 1 m í þvermál og 0,2 m á hæð. Varða 14 er 36 m norðar. Hún er fremur lítil, 1,5 m í þvermál og 0,3 m á hæð. Það má sjá 6 umför af hellum í henni. Hrun er til norðausturs. Varða 15 er 95 m norðar. Hún er 2 m í þvermál, 0,5 m á hæð og það má sjá 5 - 6 umför af grjóti og hellum í henni. Efri hluti grjótsins er vaxið skófum. Vaða 16 er rúnum 280 m norðar, norðan við beitarhús 017. Leiðin liggur fast austan við tóftina og áfram til norðurs. Hún er 1 m í þvermál og 0,3 m á hæð. Það má sjá 3 - 4 umför af grjóti í henni. Ekki sáust fleiri vörður til norðurs en tekið skal fram að ekki var gengið langt frá vörðunni.

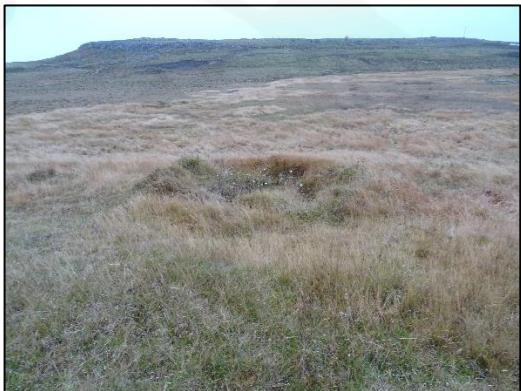
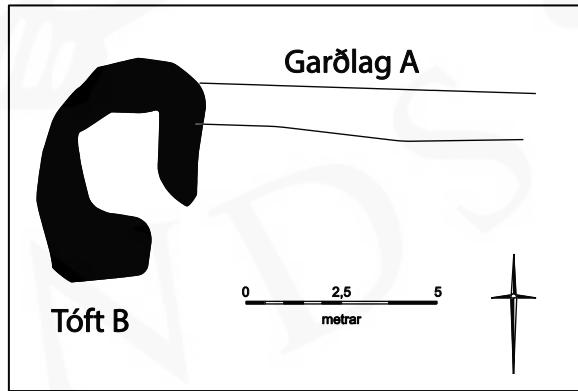
Mynd 60. Tóft og garðlag 056:089, horft til suðurs

Tóft og garðlag eru norðan undir svokölluðum Lághöfða, tæpum 110 m vestan við kálgarð 079 og rúnum 460 m

austan við Lundshús 009. Þetta eru líklega ekki mjög fornar minjar en hafðar hér með vegna forns byggingarlags. Garðlagið og tóftin eru í norðausturhorni gróins túns, líklega stækkunar á heimatúnu sem sést á túnakorti frá 1919.

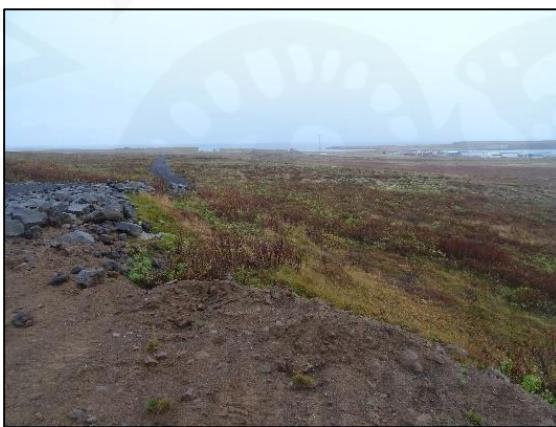
Mynd 62. Leið 056:090 lá frá Raufarhöfn yfir Melrakkaásinn til vesturs, horft til austurs

vegur liggur líklega yfir vesturhluta leiðarinnar. Skrásetjari var leiðarinnar ekki var á vettvangi, jarðvegurinn er þunnur og víða glittir í grjót og mel á milli grasivaxinna náttúrulegra paldra.

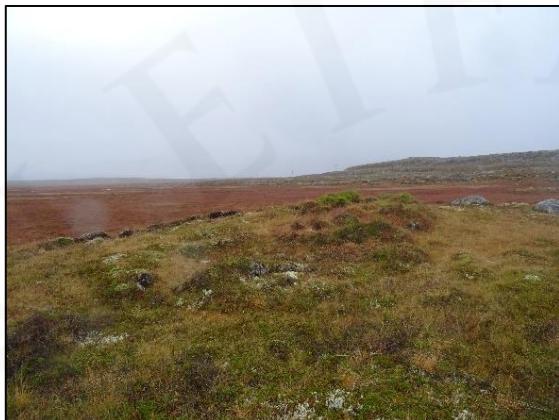
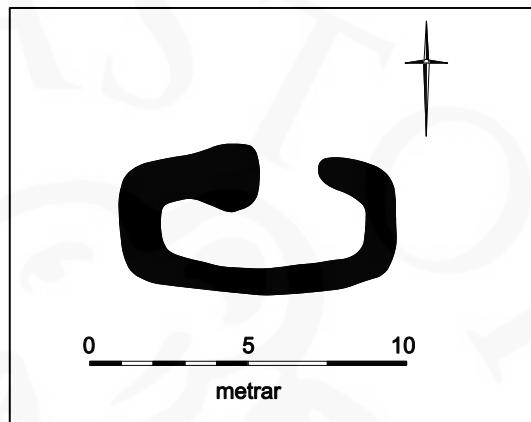
Mynd 64. Tóft 056:092, horft til suðvesturs

Tóft er rúnum 1,6 km suðvestan við bæ 001 og tæpum 1,3 km suðaustan við Glápavatnsvörðu 016. Hún er í holtunum norðan við myársvæðið sem er á svæðinu. Þar er lítt hóll nyrst í mýrarflóanum vaxinn þýfðum lyngmóa. Mýrargróður er allt í kringum hólinn og Miðásinn er til norðvesturs.

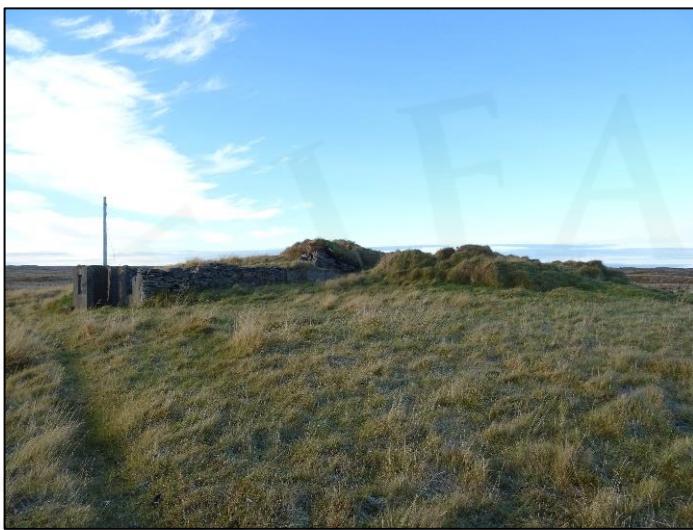
Mynd 66. Bæjarhúsin 056b:001 á Grashóli, horft til vesturs

"Grashóll er byggður úr Raufarhafnarlandi en var orðin eign þeirra ábúenda sem síðast bjuggu þar. Býli þetta er vel byggjanlegt. [...] Býlið er skammt vestan við Deildarvatn og á það hluta af vatninu og er þar silungsveiði góð. [...] Á meðan hin gamla leið milli sveita, Stígsvegur, var farinn, var Grashóll oft hvíldar- og gististaður ferðamanna. Ekkert er þar nú lengur uppistandandi af húsum enda fór býlið í eyði 1942," segir í Land og fólk. "Einar Sveinsson og Guðrún hans eru enn talin þar [á Raufarhöfn árið 1845]. Þrátt fyrir allgóðar heimildir að hann hafi byggt Grashóll 1844," segir í Leiftur frá liðnum tínum e. Kristinn Kristjánsson. Grashóll er uppi á sléttunni, $7,6$ km suðvestan við Búðina 011 á Raufarhöfn og $2,3$ km suðvestan við tóftir 017. Býlið er um 1

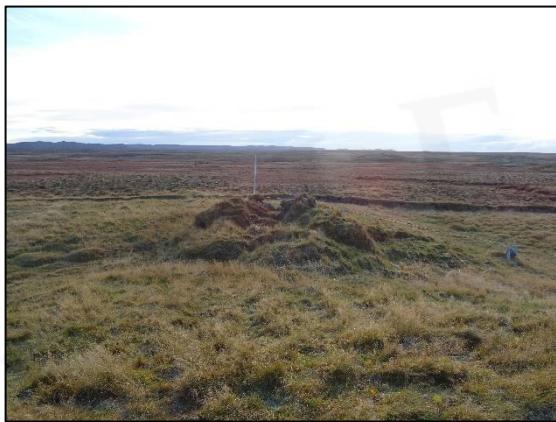
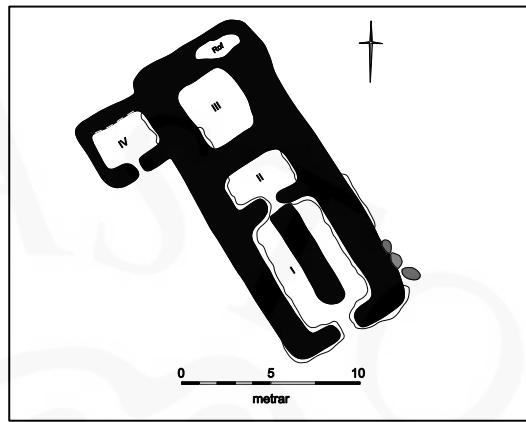
Mynd 68. Tóft 056b:002, horft til SSV

Samkvæmt túnakorti frá 1920 var útihús fast suðaustan við bæ 001. Það er 10 m suðaustan við bæinn, aðeins neðan við bæjarhólinn. Tæpum 10 m suðaustan við útihúsið er túngarðurinn. Þetta er fjárhús. Grasivaxið óræktað tún er umhverfis minjarnar. Mýrlendi er til austurs og suðurs en mólendi og holt til vesturs og norðurs. Ytra-Deildarvatn er til austurs, í merkjum við Hól.

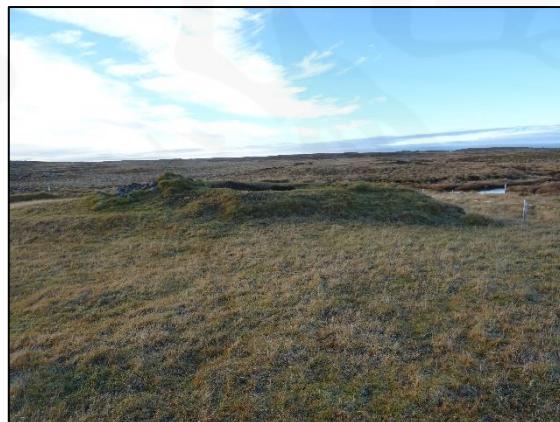
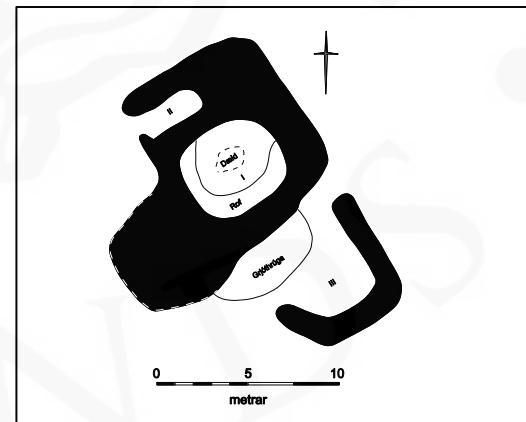
Mynd 70. Tóft 056b:003, horft til vesturs

Óregluleg tóft er 50 m suðvestan við bæ 001, innan rafmagnsgirðingu við suðvestur hluta heimatúnsins. Breiður lækur rennur vestan við hana. Tóftin er uppi á litlum hól og hefur verið hróflað eitthvað við henni. Grasivaxið óræktað tún er umhverfis minjarnar. Mýrlendi er til austurs og suðurs en mólendi og holt til vesturs og norðurs.

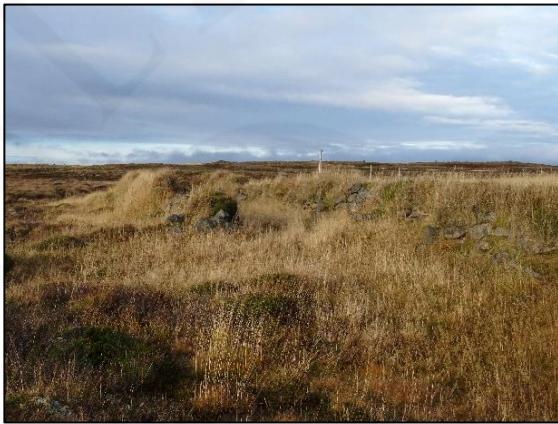
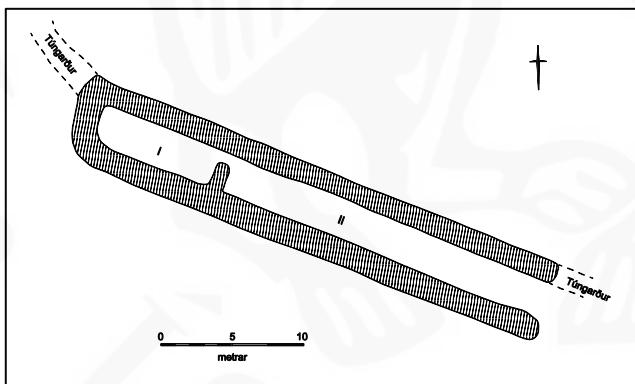
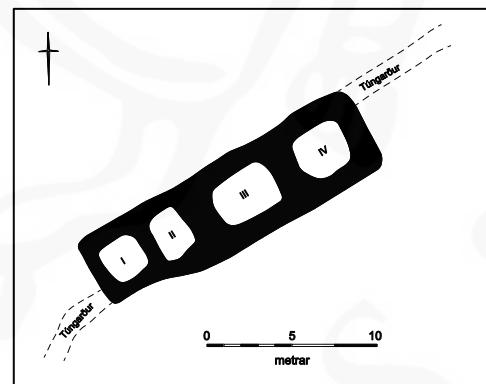
Mynd 72. Kálgarður 056b:004a, horft til norðurs

Samkvæmt túnakorti Grashóls frá 1920 var túngarður við vestur-, suður- og suðaustur mörk túnisins. Túngrðurinn stendur ennþá að mestu leyti. Tæpum 120 m m norðaustan við bæ 001 er einnig að finna leyfar af túngarði sem ekki eru á túnakortinu og hefur þá túnið verið stækkað til norðurs eftir 1920. Við suðvestur- og suðausturhlíðar garðlagsins eru kálgarðar. Grasivaxið óræktað tún er umhverfis minjarnar. Mýrlendi er til austurs og suðurs en mólendi og holt til vesturs og norðurs.

Túngrðurinn er torf- og grjóthlaðinn og sést í 5-10 umför af grjóti, sérstaklega í suðvestur hluta hans. Suðurhlutinn er grónari en þó sést þar glitta í stöku Stein. Norðurhlutinn var skráður af loftmynd. Túngrðurinn er 1 - 1,2 m á hæð og stendur enn uppi. Tveir kálgarðar eru við túngarðinn. Sá fyrri er við utanverðan suðvesturgarðinn og er hann 36 x 6 m að stærð. Hann skiptist í tvö hólf. Hólf I er 8,5 x 2,5 að innanmáli og er opíð inn í hólf II til suðausturs. Hólf II er 24 x 2,5 m að innanmáli og er opíð út til suðausturs. Það sést í 3 - 5 umför af hellugrjóti og sumstaðar er búið að leggja stórar hellur lóðrétt meðfram veggjum hans að innan. Seinni kálgarðurinn er á utanverðum suðausturhluta túngarðsins. Hann er 18 x 5 m að stærð og sjást ekki nein op inn í hann. Veggjahæð er 0,5 - 0,7 m og hann er torfhlaðinn. Hann skiptist niður í fjögur hólf. Hólf I er 2 x 2 m að innanmáli, hólf II er 3 x 2 að innanmáli, hólf III er 4 x 3 að innanmáli og hólf IV er 3 x 3 að innanmáli.

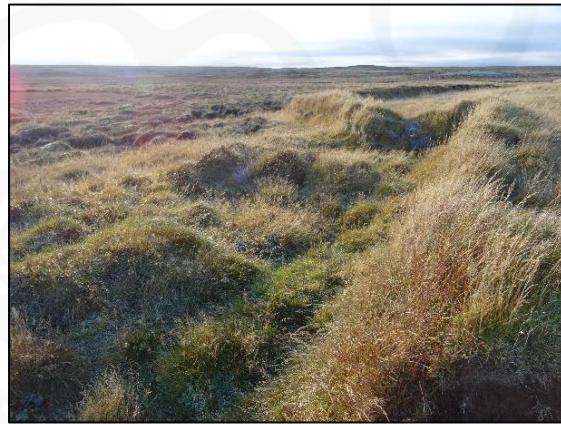
Mynd 73. Kálgarður 004b og garðlag 004, horft til vesturs

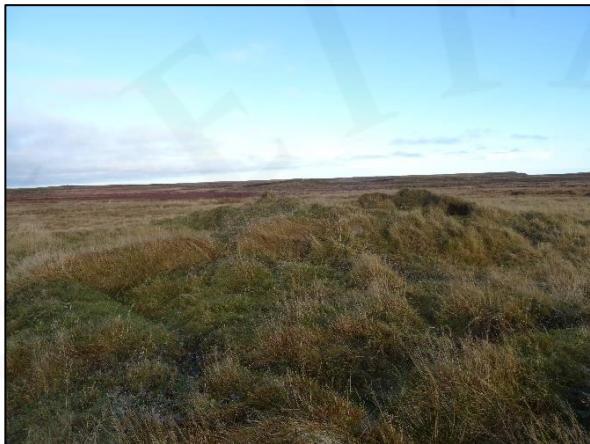
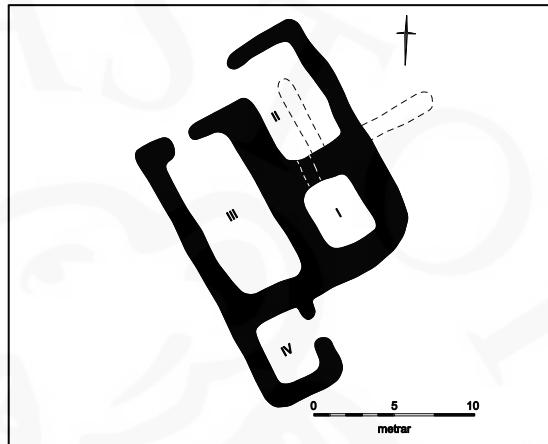
Mynd 76. Tóft 056b:005, horft til norðvesturs

Samkvæmt túnakorti Grashóls frá 1920 var úтиhus 75 m austan við bæ 001, innan heimatúns. Fjárhúsið er 20 m norðan við túngarðinn í suðausturhluta túnsins. Kálgarður við túngarðinn er 30 m austan við fjárhúsini. Grasivaxið óraktað tún er umhverfis minjarnar. Mýrlendi er til austurs og suðurs en mólendi og holt til vesturs og norðurs

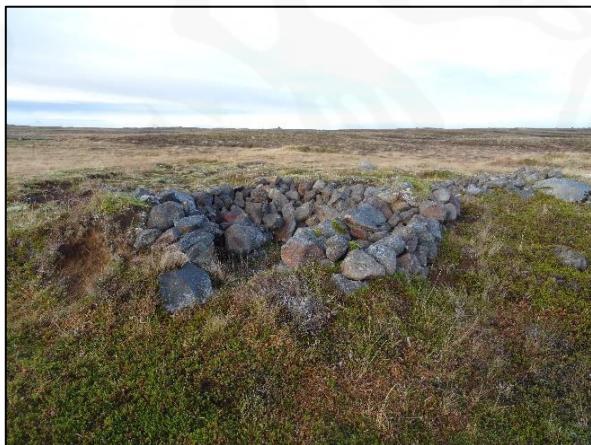
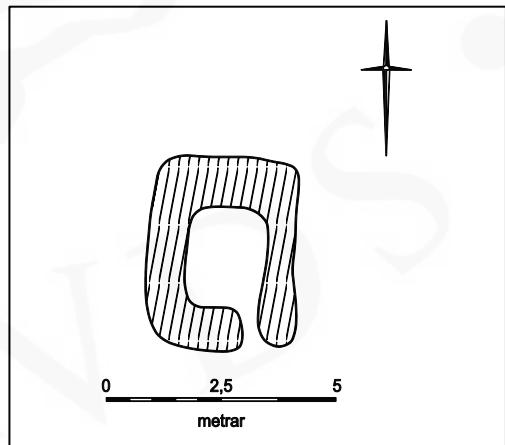
Mynd 78. Tóft 056b:006, horft til norðurs

Tóft er um 160 m suðvestan við bæ 001 og er hún lítil og grjóthlaðin. Tóftin liggur fyrir utan heimatúnið í litlu lyngivöxnu holti norðvestan við heimatúnið. Tóftin er 4 x 3 m að stærð og snýr norður - suður. Hún er opin til suðurs, einföld og 2 x 1,5 að innanmáli. Hún er grjóthlaðin og algerlega ógrónin. Það sést í 5-6 umför af hleðslu og 2-3 raðir af grjóti. Veggirnir eru 0,8 m breiðir og 0,5 - 0,6 m á hæð. Hlutverk tóftarinnar er óþekkt, mögulega kvíar eða heimarétt.

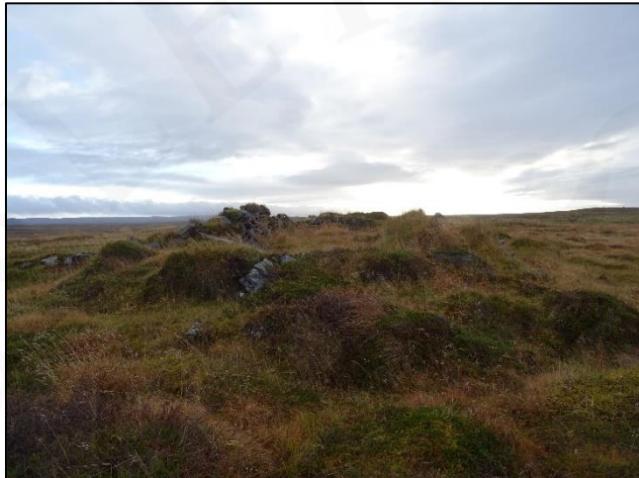
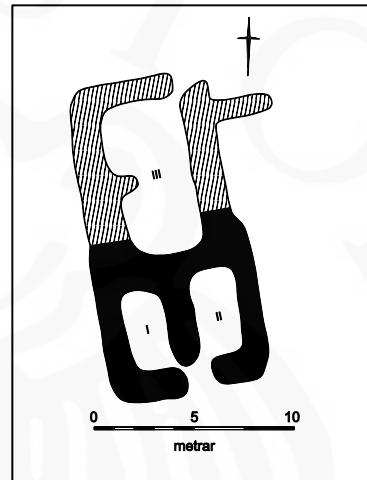
Mynd 80. Tóft 056b:007, horft til suðausturs

Tóft er 150 m suðvestan við bæ 001 og 25 m norðan við tóft 006. Úтиhúsið er utan heimatúnsins, í holtinu austan við það. Holtið er lítið og liggur norðvestan við heimatúnið í lyngi vöxnum móa.
