*Aðalskráningskráning fornleifa í Raufarhafnarhreppi
og skráning fornleifa á
deiliskipulagsreit við Heimskautsgerði*

FS635-16271
Fornleifastofnun Íslands ses.
Reykjavík
2016

NB-056 Raufarhöfn

NP-056b Grashóll

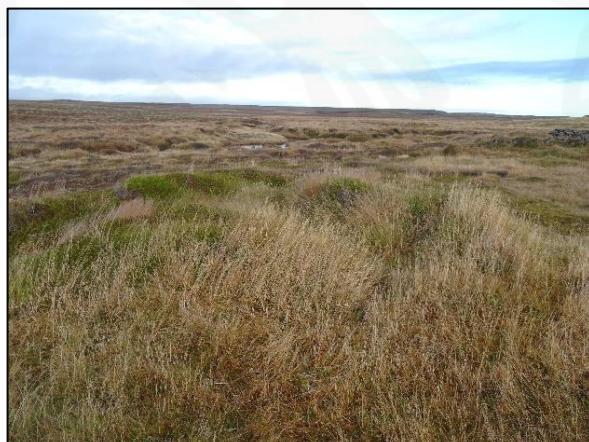
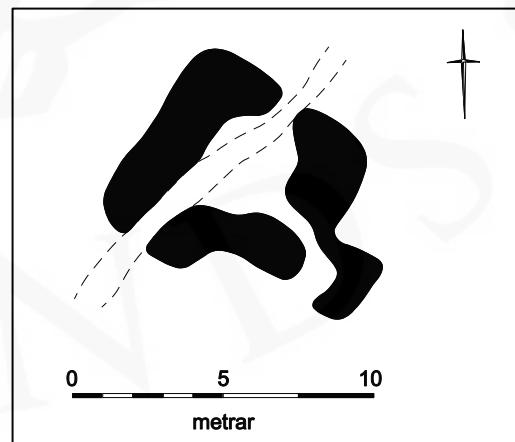
Mynd 82. Tóft 056b:008, horft til norðausturs

Óljós tóft er tæpum 180 m suðvestan við bæ 001 og tæpum 30 m vestan við tóft 007. Hún er í holtinu suðvestan við heimatúnið, vestan við breiðan læk sem rennur á milli holtisins og heimatúnsins. Holtið er norðvestan við heimatúnið og er vaxið lyngmóa. Tóftin er 9 x 7 m að stærð snýr norðvestur-suðaustur. Hún er opin suðvesturs og innanmál hennar er 4 x 3 m. Hæð veggja er 0,3 - 0,5 m. Hún er torfhlaðin og í gegnum hana miðja liggur kindagata austur - vestur. Hlutverk hennar er óþekkt en líklega var þetta fjárhús

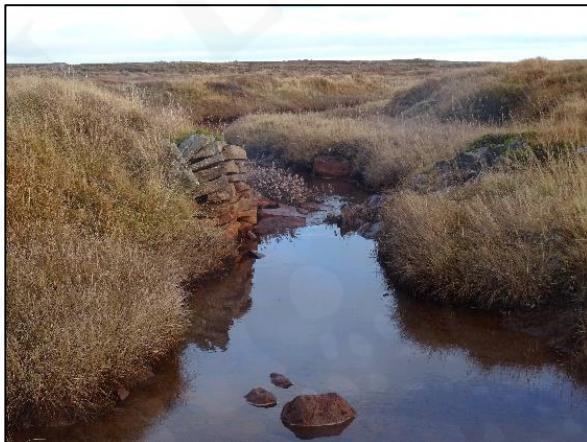
Mynd 84. Stífla 056b:009, horft til norðausturs

Stífla sést beggja vegna við læk, austan við heimatúnið. EKKI er ljóst hvað þessi lækur heitir en hann hlykkjast til austurs, allt í Ytra-Deildarvatn. Stíflan er um 220 m norðaustan við bæ 001. Lækjarbakkinn er 1,5 m á hæð og brattur. Lækurinn er 1 - 3 m á breidd og 0,4 m á dýpt. Umhverfis hann er öræktað tún, mói og myrlendi. Sunnan við stífluna eru lækjardög og lítil kvos þar sem þau renna í þennan lækinn sem er mun stærri. Þetta er án efa hentugt stíflustæði.

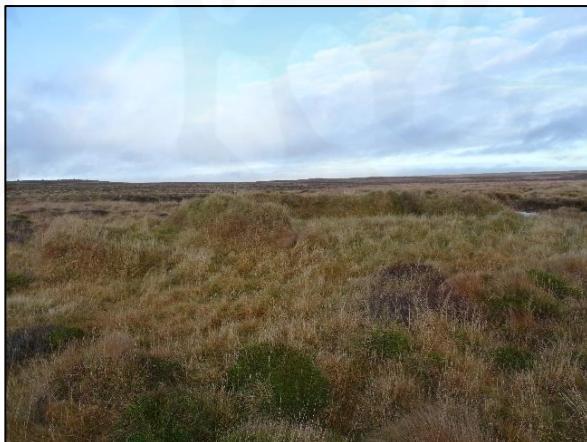
Mynd 85. Tóft 056b:010, horft til norðurs

Fjárskýli er rúnum 80 m austan við bæjarhól 001 og rúnum 80 m norðaustan við tóft 007. Hún er utan heimatúnsins í þýfðum grasmóa. Tóftin er á litlum hólma sem hefur myndast vegna læksins sem rennur beggja megin við tóftina.

Tóftin er 14,5 x 8 m að stærð og snýr norðaustur-suðvestur. Suðausturveggurinn er alveg opinn og virðist sem það hafi ekki verið neitt þak á henni. Tóftin er tvískipt. Hölf I er 7 x 6,5 að innanmáli og sést í 3-4 umför af

grjóti í suðvestur vegg en annars er tóftin algróin. Veggjahæð er 1-1,2 m. Hólf II er 5,5 x 3 m að innanmáli og hæð veggja er 0,5 m. Tóftin er torf- og grjóthlaðin og gæti hafa verið einhverskonar skýli.

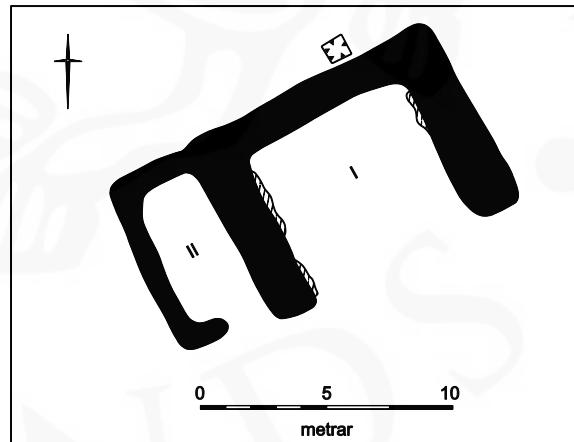
Mynd 86. Teikning af tóft 056b:010

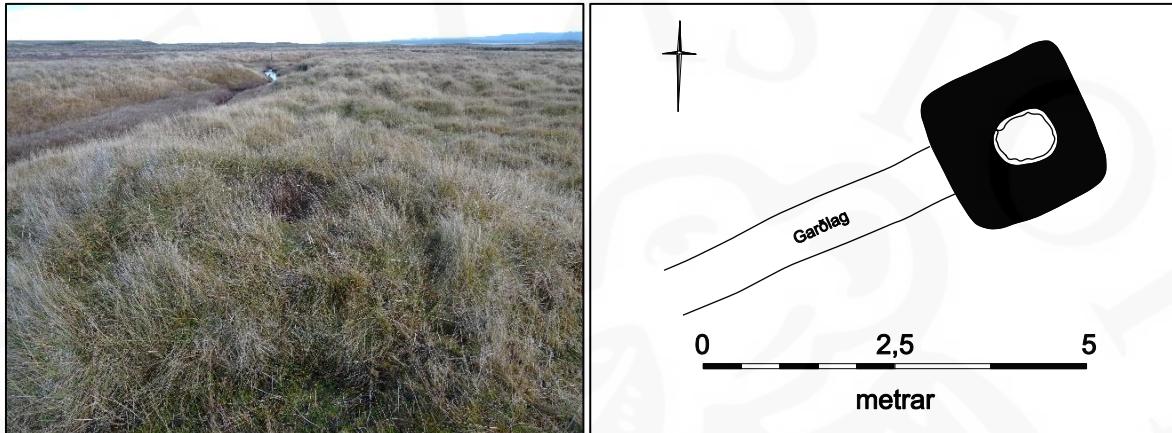
Mynd 87. Brunnur 056b:011, horft til norðurs

Mynd 88. Teikning af brunni 056b:011

Norðaustan við bæ 001 liggur garðlag til norðausturs. Það liggur alveg frá norðausturvegg bæjarhúsanna og 54 m áfram til norðausturs. Við enda garðlagsins er brunnur, 7 - 8 m sunnan við lækinn og 65 m frá bæ 001. Brunnurinn sést enn vel og í botni hans sést í vatn. Grasivaxið óræktað tún er umhverfis minjarnar. Mýrlendi er til austurs og suðurs en mólendi og holt til vesturs og norðurs.

Brunnurinn er hringlaga en utan um hann er ferkontuð algróin hleðsla 2 x 2 m á stærð. Hringlaga mynni brunsins sést enn mjög vel og er þvermál hans um 0,7 m. Brunnurinn er hlaðinn hellurgrjóti og um 3 m djúpur. Enn sést vatn í botni hans. Garðlagið sem liggur frá brunninum að bæjarhúsunum er torfhlaðið. Það er 45 m langt, 0,5 m breitt og 0,3 m á hæð.

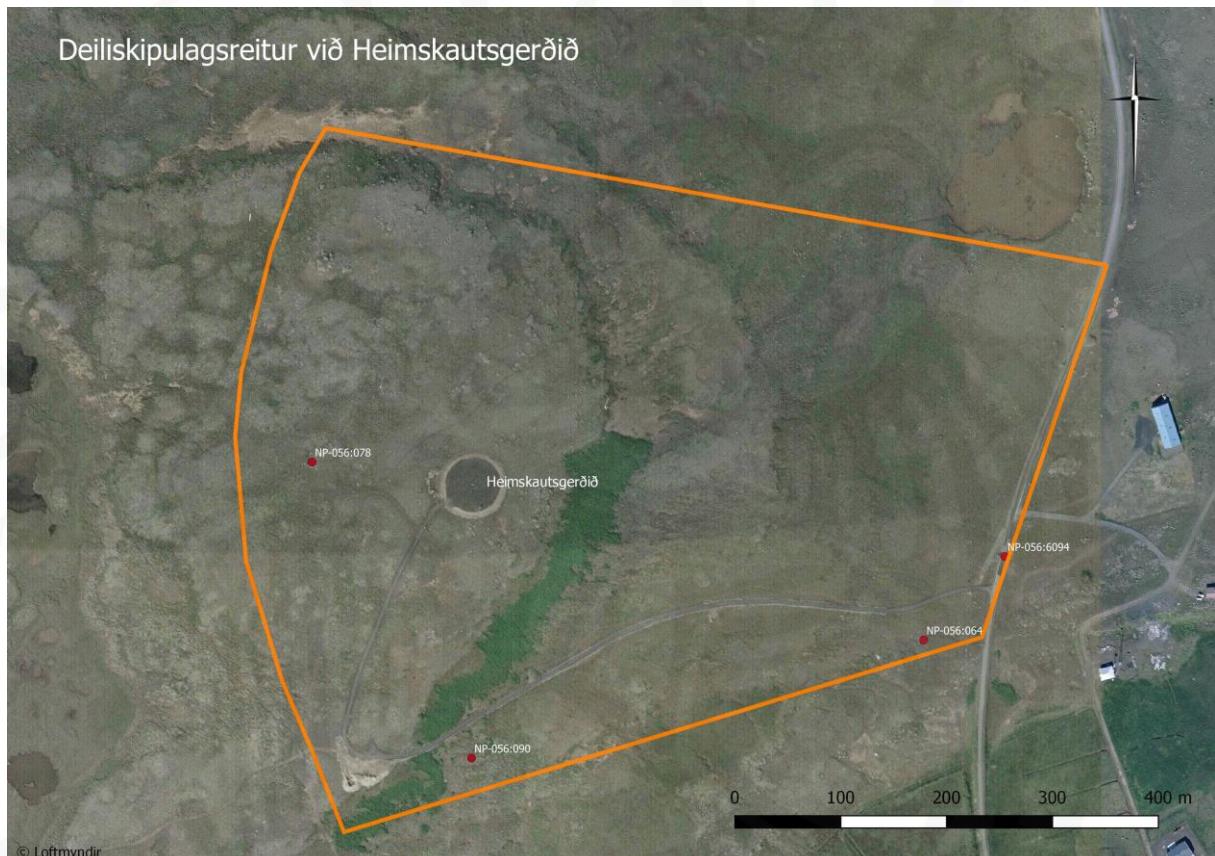
Mynd 89. Fornminjarnar sem fóllu innan deiliskipulagsreitsins.

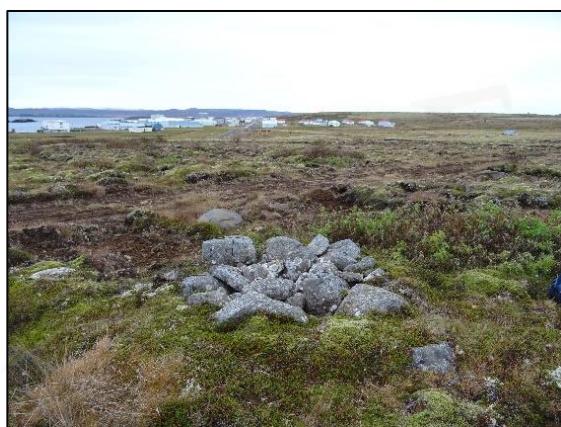
Mynd 90. Hleðsla 056:064,

Hættumat: hætta, vegna framkvæmda

Innan deiliskipulagsreits umhverfis Heimskautsgerðið kom í ljós hleðsla, um 60 m vestan við Sléttuveg 870, þjóðveginn og 650 m vestan við bæ 001. Hugsanlegt er að hleðslan hafi verið brunnur sem grafinn var á 20. öld, fleiri slíkir brunnar eru á þessu svæði. Brunnurinn er á Melrakkaástrum í grasi og lyngi vöxnum móa. Rof er á milli þúfna. Víða standa stakir steinar upp úr móanum.

Grjóthleðslan sem um ræðir er 2 x 2 m að stærð og hefur verið ýtt niður. Ekki er um að ræða hellustéina eins og annarstaðar á svæðinu heldur stærri hnnullunga. Greinilegt er að þarna hefur verið hola en engin ummerki um hlaðinn brunn eru þó lengur á svæðinu, hafi svo verið. Ekki sjást heldur ummerki um reglulega hleðslu og er aðeins sjánleg hrúga af grjóti. Þar upp úr glittir í járnvíra sem stingast upp út grjóthrúgunni

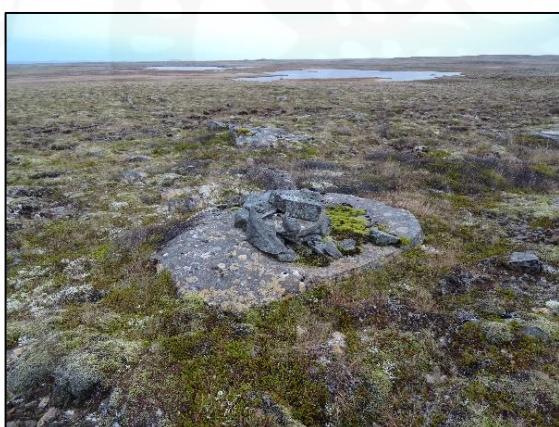
Mynd 91. Varða 056:078, horft til vesturs

Varða er innan deiliskipulagsreits umhverfis Heimskautsgerðið, 120 m vestan við Heimskautsgerðið og 1,1 km vestan við bæ 001. Hún er uppi á Melrakkaásnum þar sem Heimskautsgerðið stendur, 20-30 m vestan við girðinguna sem girðir það af. Varðan er á holti sem er vaxið grasi og mosa. Þar er mikið um stóra staka steina.

Varðan er byggð uppi á flötum steini. Hún er 0,7 x 0,7 m að stærð og 0,3 m á hæð. Það sést í 3-4 umför í henni. Hún er byggð úr hellusteinum og hefur ekki verið vandað mikið til verka við byggingu hennar. Varðan er líklega hluti af leið sem hefur legið þarna um 090, ásamt vörðu 075, 076 og brú 077.

Hættumat: hætta, vegna framkvæmda

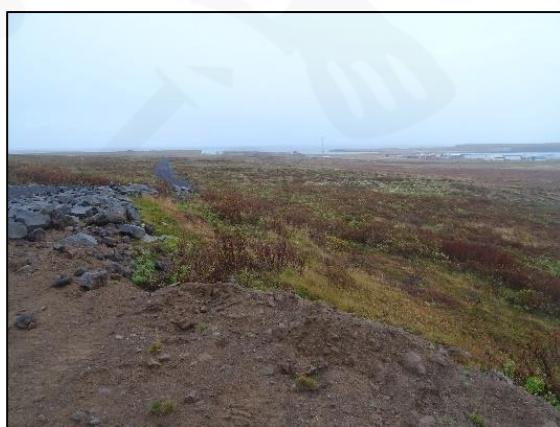
Mynd 92. Leið 056:090 lá frá Raufarhöfn yfir Melrakkaásinn til vesturs, horft til austurs

"Vestur af Klifinu er þó nokkur ás, sem heitir Melrakkaás. Um hann liggur Raufarhafnarheiði; það er vegur þvert í Blikalón," segir í örnefnalyssingu. Leiðin er sýnd á herforingjaráðskorti 80-90 frá 1932. Þar liggur hún til ANA frá veginum sem lá upp Klifin, eftir suðurhluta Melrakkaáss og yfir í land Hökuldarstaða eða Ásmundarstaða. Leiðin er sýnd liggja þvert yfir alla Melrakkasléttu og eflaust er hægt að rekja hana að stórum hluta. Ekki er vitað hvort hún var vörðuð en svo virðist ekki vera í landi Raufarhafnar. Þar sem leiðin lá er grýttur ás og þunn gróðurþekja. Svæðið er vaxið grasi og lúpínu á köflum, annars er mosi ábernandi.

Leiðin var skoðuð þar sem hún lá sunnan í Melrakkaás. Þar lá hún skammt sunnanvið núverandi malarveg að Heimskautsgerði. Sá vegur liggur líklega yfir vesturhluta leiðarinnar. Skrásetjari var leiðarinnar ekki var á vettvangi, jarðvegurinn er þunnur og víða

glittir í grjót og mel á milli grasivaxinna náttúrulegra paldra. Nokkrar vörður voru skráðar sem vísa á þessa leið, 075, 076 og 078. Einnig er brú 077 yfir lítinn læk í mýrunum sem leiðin liggur í gegnum.

Hættumat: hætta, vegna vegagerðar

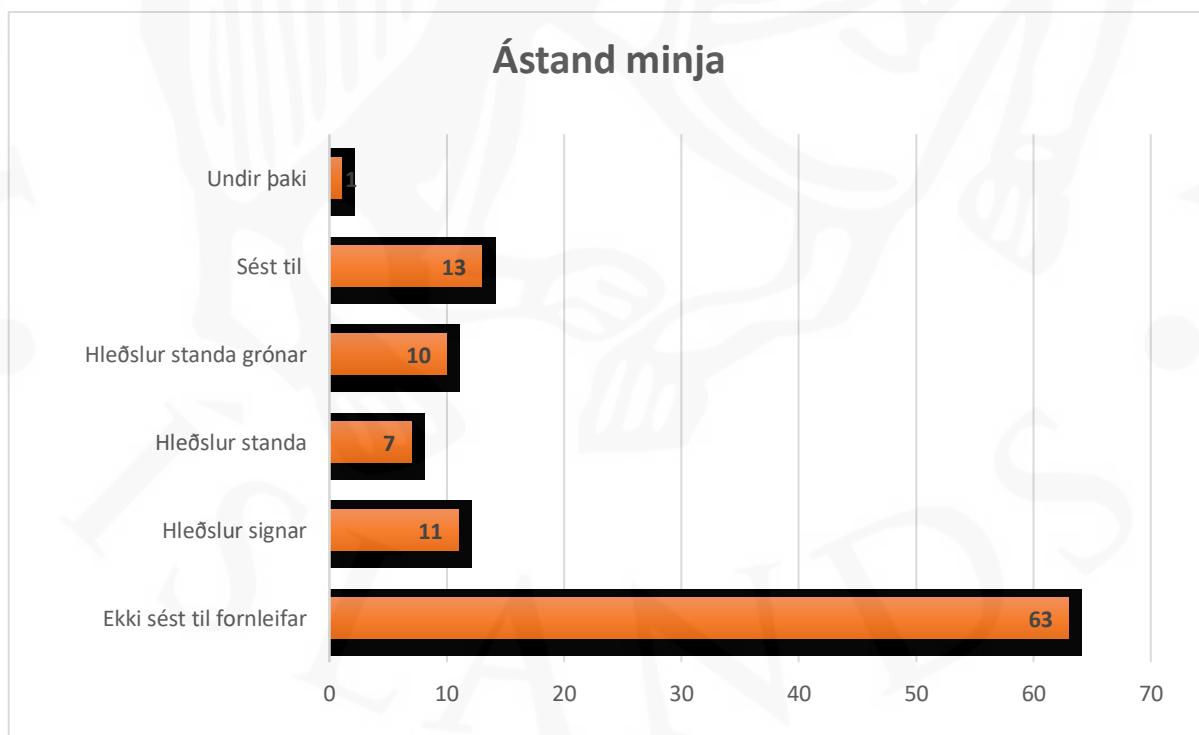
Fornleifaskráningin var unnin í lok október 2016 og var ágætisveður miðað við árstíma. Alls fundust 105 minjar á skráningarsvæðinu og þar af voru 4 þeirra innan deiliskráningarreitsins. Ástand minjanna var ekki með besta móti og ekki sáust nein ummerki um minjar á yfirborði á 60% tilvika. Stór hluti minjanna er innan Raufarhafnar og í þéttbýli eru sífelldar framkvæmdir og breytingar í gangi sem leiða til þess að gamlir minjastaðir og hús fá sjaldan að standa óareitt. Það kemur því ekki á óvart að það var búið að rífa langflest húsin og aðrar byggingar sem reist voru rétt eftir aldamótin 1900 enda flest orðin gömul og hrörlég. Aðeins eitt hús frá þessum tíma stendur ennþá á Raufarhöfn og telst nú til fornminja. Það er Steinholt 056:038. Einhverjur minjastaðir utan þéttbýlisins voru einnig horfnir. Það voru t.d. útihús af túnakorti, stekkur, sel, vað, leiðir og landamerki.

Mynd 93. Taflan sýnir hvernig ástand minjanna í Raufarhafnarhreppi var. Ekki sást til til minja á yfirborði í 60% tilvika

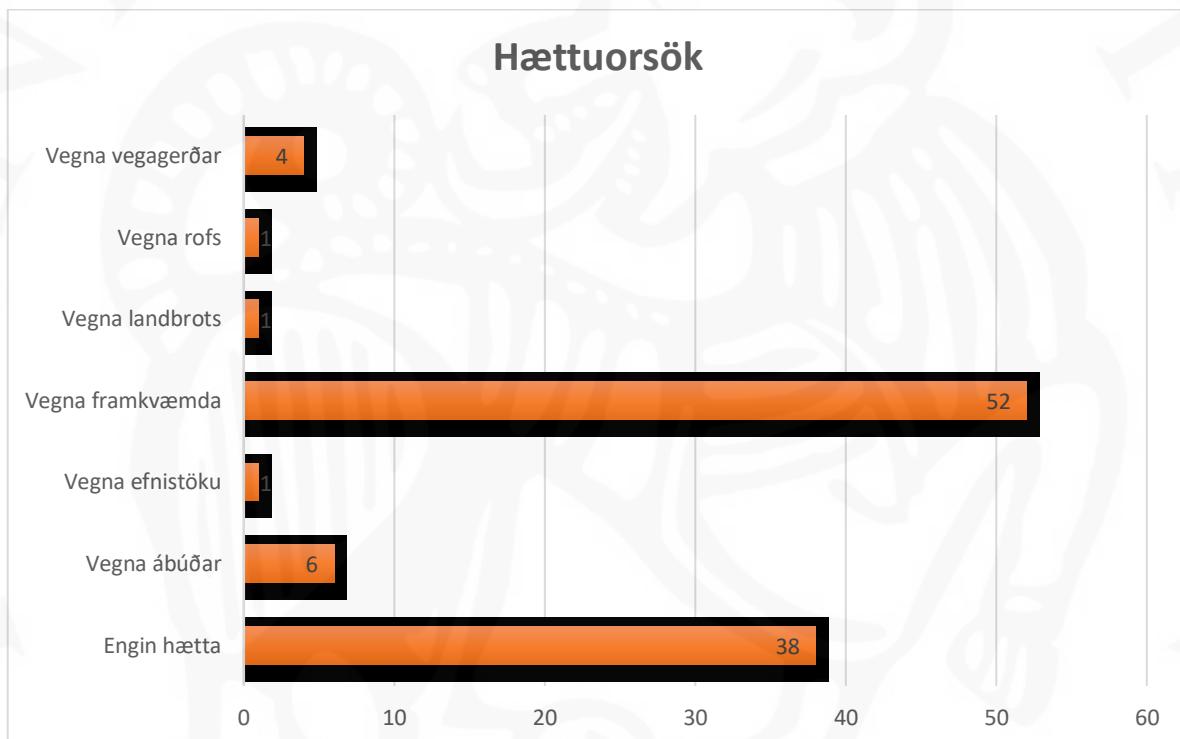
Meira en helmingur minjanna, eða 64% þeirra, telst vera í hættu en fáar þeirra töldust vera í stórhættu. Nánast allar minjarnar sem talið var að væru í einhverskonar hættu féllu í flokkinn, í hættu vegna framkvæmda⁴ enda mikill meirihluti þeirra innan þéttbýlis. Langflestar minjar innan Raufarhafnar féllu í þennan flokk, til að mynda voru margar þeirra þegar horfnar vegna bygginga og hafnargerða þrátt fyrir í einhverjum tilvikum sé ekki mjög langt um liðið. Þær höfðu verið rifnar niður til að rýma fyrir nýrri byggingum eða annari notkun á svæðinu. Aðrar minjar töldust í hættu vegna ábúðar eða vegagerðar en fáar vegna rofs, landbrots eða efnistöku. Alls voru 38 minjastaðir skilgreindir í engri hættu, þeir voru þá ekki nálægt byggð, né framkvæmdarsvæðum og engin náttúruöfl ógnuðu þeim. Þetta voru minjar eins og heiðarbýlið Grashóll, vörður og tóftir uppi á heiðinni og aðrar minjar sem ekki voru nálægt neinni byggð.

Mynd 94. Taflan sýnir hversu margar minjar eru í einhverskonar hættu og þá hverskonar hættu þeim staðar af.

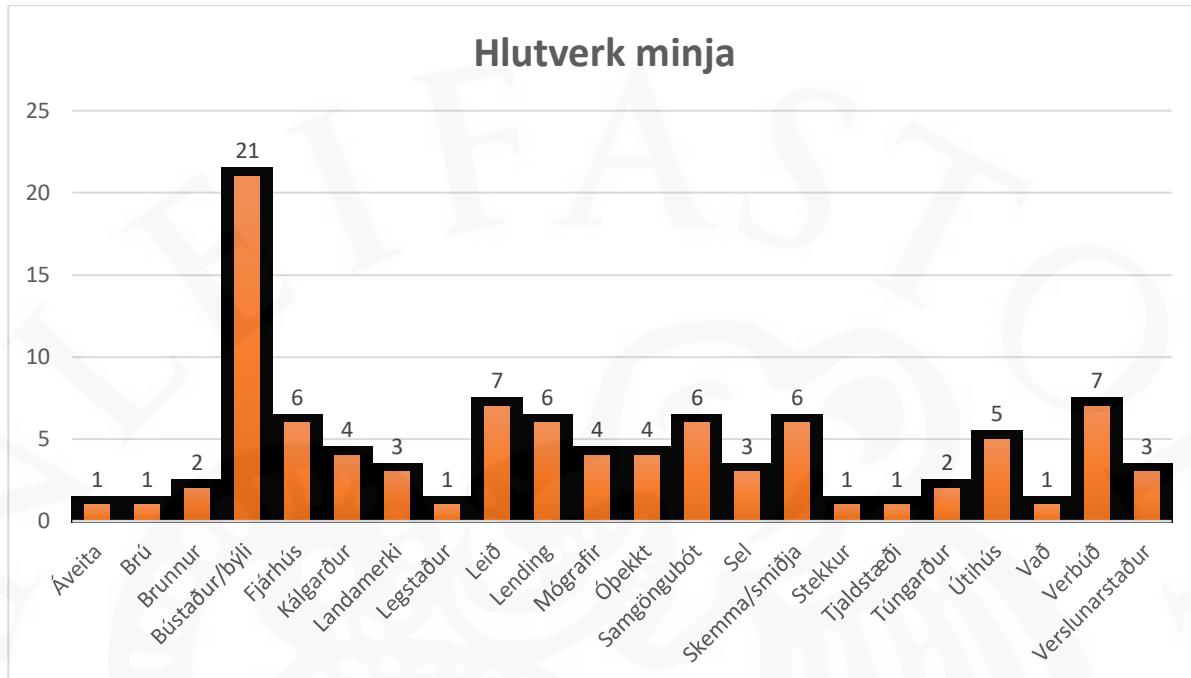
Hlutverk minjastaðanna eru mjög fjölbreytt og sjást þau hér í töflunni að neðan. Bústaðir og býli er algengasta hlutverk minjastaðanna á svæðinu en alls voru þeir 21 talsins. Sumar minjar hafa gengt nokkrum hlutverkum í gegnum tíðina og á svo við um tvö býli sem gegndu einnig hlutverkum fjárhúss og verlsunarstaðar. Þessi býli eru því ekki inni í þessari tölu en gera það að verkum að fjöldi býla og bústaða fer upp í 23. Af þessum minjastöðum eru 12 sem höfðu ígildi einskonar íbúðarhúss innan þéttbýlis Raufarhafnar, sem myndaðist í kringum verslunarstaðinn og siglingarhöfnina sem þar hafði verið frá því fyrir aldamótin 1800. Hinir 11 eru bústaðir eða býli sem tengjast frekar landbúnaði. Þónokkrar aðrar minjar tengjast einnig sveitinni enda var Raufarhöfn bújörð um aldir og það er ekki fyrr en eftir miðja 19. öldina sem hlutverk staðarins breytist. Staðir eins og fjárhús, útilhús, kálgarðar, túngarðar, mógrafir og sel tengist bújörðinni Raufarhöfn. Minjar sem tengjast verslun og siglingu eru

einnig fjölmargar eins og lendingar, verbúðir, söltunarstöðvar og verslunarstaðir. Enn aðrar minjar tengast svo samgöngum eins og samgöngubætur (oft vörður), leiðir, vöð og brýr.

Mynd 95. Taflan sýnir hvernig minjarnar í Raufarhafnarrepp skiptast niður á mismunandi hlutverk
