# Fornleifaskráning vegna lagningar jarðstrengs í Flóahreppi

FS988-24041

Fornleifastofnun Íslands

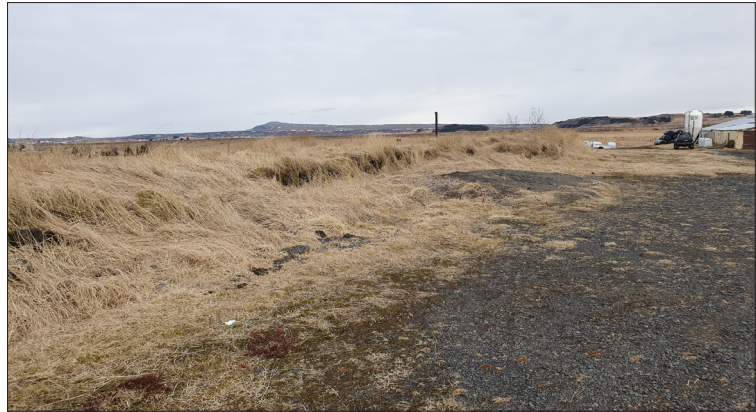
Grundvöllur gamla bæjarhólsins er 45x15 m stór og sést hann vel - grónar hleðslur um 1 m háar eru enn þar sem framhlið bæjarins var. Húsaskipun sést þó ekki enda bæjarstæðið sléttað að ofan. Gámur hefur verið grafinn inn í austurenda hólsins og er það eina jarðraskið sem hægt er að sjá á þessum stað.

Mynd 4: Ljósmynd af bæ ÁR-039:001 tekin vorið 2024, horft er til austurs.

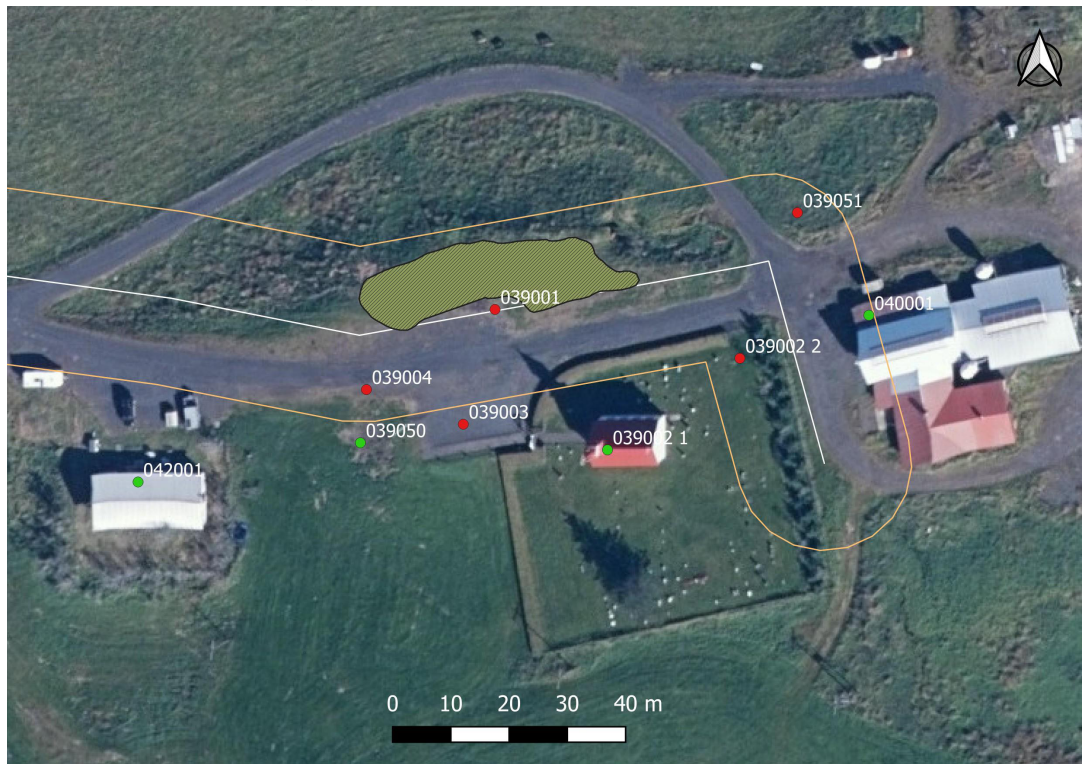
Mynd 5: Uppmæling af þeim minjum sem enn sjást á bæjarhóll ÁR-039:001 er fyrir miðri mynd. Brekka er fast norðar, niður bæjarhólinn.

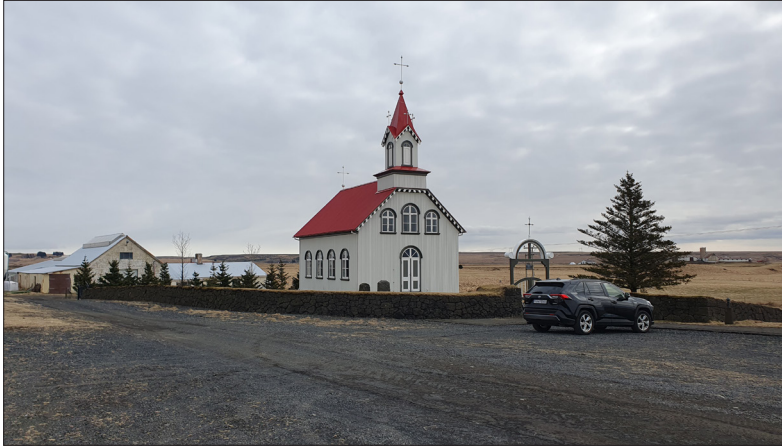
Mynd 6: Hraungerðiskirkja ÁR-039:002, horft til suðausturs.

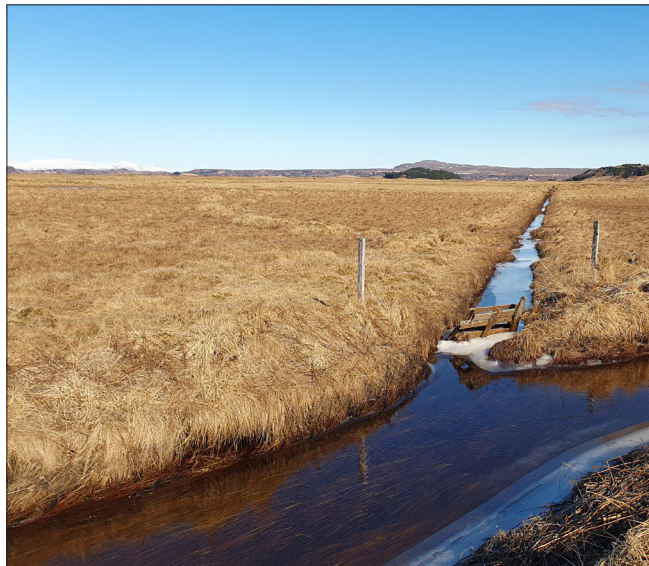
Mynd 7: Gíslastokkur ÁR-039:021 sést sem þýfður bogi vinstra megin á myndinni. Horft er til norðausturs.

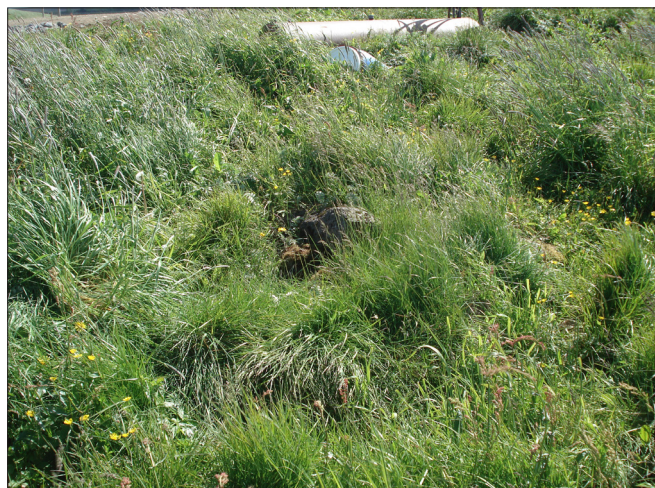
Brunnurinn hefur verið um 2 m í þvermál en fyllt hefur verið upp í hann með grjóti. Torfi hefur verið hlaðið umhverfis op brunnsins, suðaustur hluti þeirrar hleðslu er nú horfin. Hleðslan er 0,1 m á hæð. Ekki er hægt að segja

Mynd 8: Brunnur ÁR-039:051, horft til norðurs. Myndin var tekin árið 2009.

hversu djúpur brunnurinn var. Brunnurinn er orðin ógreinilegur vegna mikils gróðurs á svæðinu.

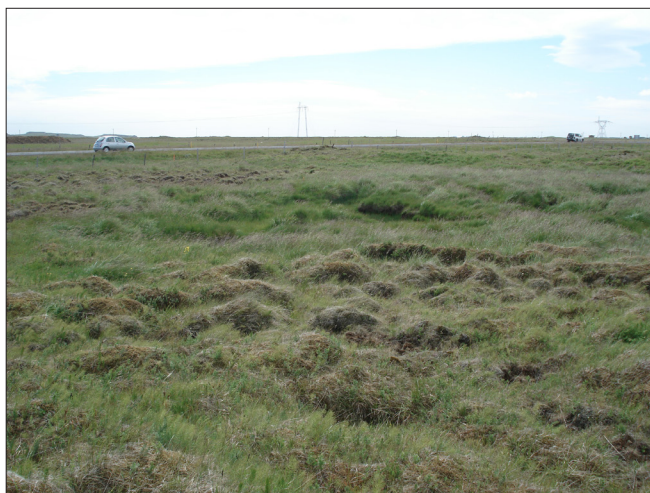
Mynd 9: Mógrafir ÁR-039:062, horft til suðvesturs. Myndin er tekin árið 2009.

Mógrafir eru rúma 950 m suðvestan við bæ 001 og tæpum 550 m norðan við tóftir 055. Þjóðvegur 1 er um 40 m sunnar. Syðsti hluta mógafanna er innan áhrifasvæðis fyrirhugaðs jarðstrengs.

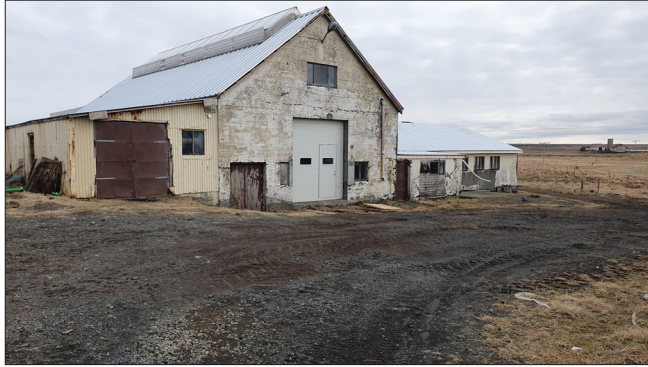
Mynd 12: Áætluð staðsetning Móakots ÁR-040.

Þrjú hús eru merkt á bæjarhól Móakots á bæjarteikningu danskra landmælingamanna frá 1906. Bæjarhóllinn er um 30 m austan við Hraungerði 039:001, fast norðan við traðir 039:004. Bærinn er einnig sýndur á túnakorti Hraungerðis frá 1918. Engin ummerki bæjarhólsins sjást nú en öllu svæðinu hefur verið raskað síðan bærinn fór í eyði nálægt 1870.

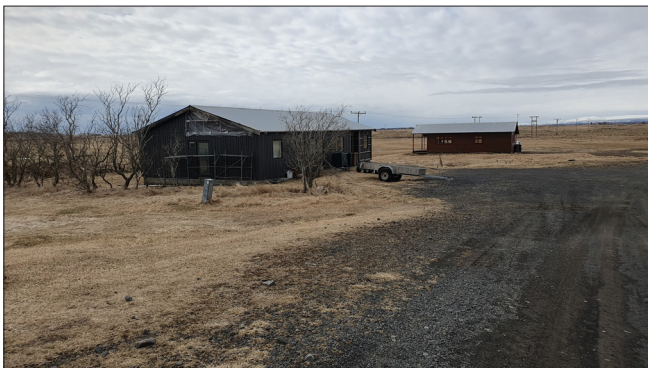
Mynd 13: Bæjarhóll Starkarhúsa ÁR-042 er við og undir íbúðarhúsi, byggt um 1980.

Tvö hús eru merkt á bæjarhól Starkarhúsa á bæjarteikningu danskra landmælingamanna frá 1906. Bæjarhóllinn var um 40 m vestan við Hraungerði 039:001, fast sunnan við heimreið 039:004. Bæjarhóllinn er einnig sýndur á túnakorti Hraungerðis frá 1918. Vegur að kirkju 039:002 er fast til norðurs frá bæjarstæðinu. Núverandi íbúðarhús í Hraungerði sem var byggt eftir 1980, stendur fast vestan við bæjarstæðið. Þegar það var byggt kom upp aska, mögulega úr öskuhaug Starkarhúsa. Bærinn fór í eyði árið 1902. Bæjarhóllinn er fast sunnan við áhrifasvæði fyrirhugaðs jarðstengs.

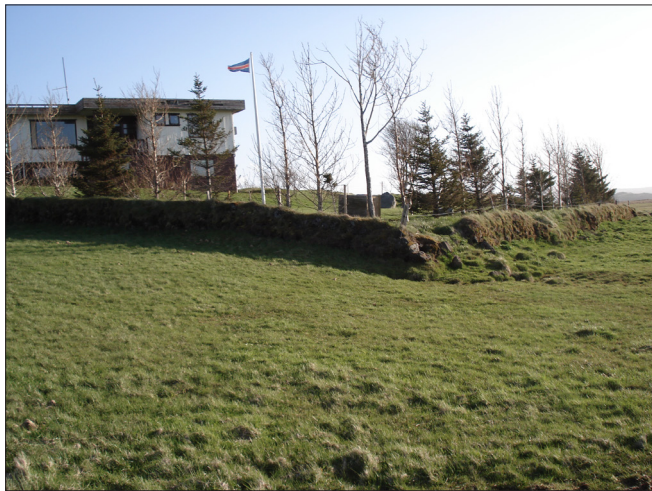
Mynd 14: Kálgarður ÁR-044:002, horft til norðausturs.  
Myndin er tekin árið 2009.

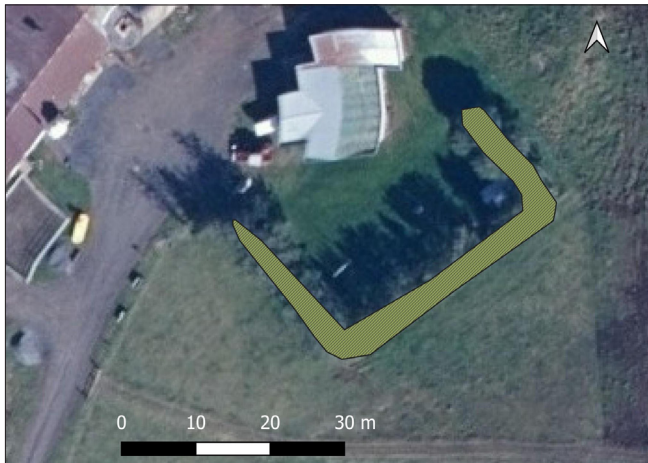
Mynd 15: Uppmæling af kálgarði ÁR-044:002.

gerðisveggina. Steinn er notaður sem skraut í miðju hans og rólur eru í suðausturhorni. Austurhlið kálgarðsins hefur verið raskað í norðurenda en að öðru leyti er hún um 0,5 m á hæð og glittir víða í grjót. Suðurhlið kálgarðsins er 1-1,5 m á hæð og í henni sjást fjögur umfór af grjóthleðslu. Vesturhliðin er um 0,9 m há og sjást þrenn umfór af grjóthleðslu í henni. Hleðsla gengur til vesturs úr norðvesturhorni kálgarðsins og er hún 10 m löng og um 1 m á hæð. Í henni sjást tvenn umfór af grjóthleðslu og hefur hún legið að tröðum 005 til vesturs.

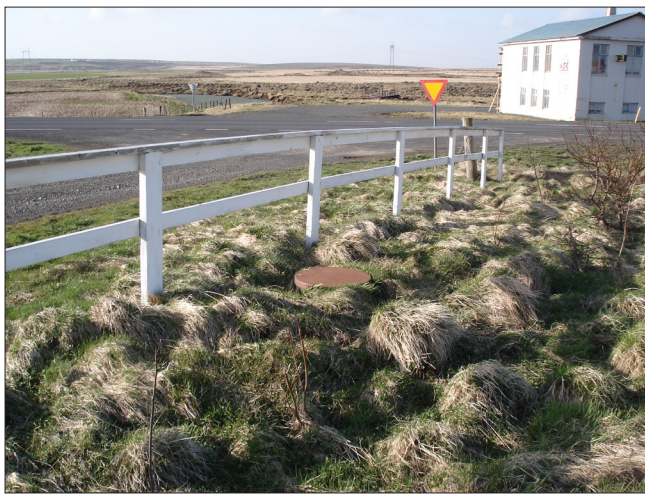
Mynd 16: Brunnur ÁR-044:010, horft til suðurs. Myndin er tekin árið 2009.

Brunnur er suðvestan við bæ 001, nálægt heimreið 005. Brunnurinn er tæpum 70 m suðvestan við bæ 001 og rúmum 30 m austan við útihús 006. Brunnurinn er líka sýndur á túnakorti frá 1918, þá austan við traðirnar en er líklega ekki rétt staðsettur. Fyrirhugaður jarðstengur mun fara beint yfir brunninn en með tilfærslu til suðurs verður komist hjá raski. Brunnurinn er á grasivöxnu svæði, fast vestan við núverandi heimreið að Skeggjastöðum. Trjám hefur verið plantað fyrir vestan brunninn. Brunnurinn hefur verið innan gamla heimatúnsins. Nú er járnlok yfir brunninum svo ekki sést ofan í hann. Lokið er um 0,5 m í þvermál og ekki sést í hleðslu umhverfis opið. Op brunnsins hefur því að öllum líkindum verið minna.

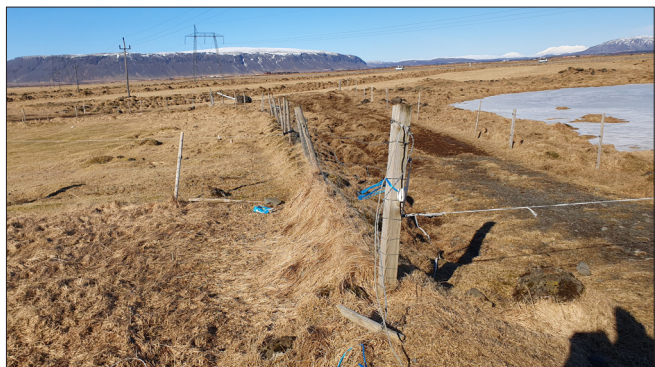
Á bæjarteikningu danskra landmælingamanna og á túnakorti frá 1918 er sýndur túngarður umhverfis bæ 001. Túngarðurinn afmarkaði um 200 x 150 m stórt svæði sem snéri norður-suður. Hlutar hans eru ennþá varðveittir. Túnið hefur verið stækkað til suðurs og suðausturs eftir að kortin eru gerð. Túngarðurinn er innan áhrifasvæðis fyrirhugaðs jarðstrengs. Túngarðurinn skilur á milli gamla heimatúnsins sem enn er grasivaxið og slétt, og þýfðs móa umhverfis það.

Mynd 17: Túngarður ÁR-046:005, horft til norðvesturs.

**Túngarður ÁR-046:005** er innan áhrifasvæðis fyrirhugaðs jarðstrengs innan heimatúns Langsstaða ÁR-046 og mun verða fyrir raski vegna framkvæmdanna, sjá mynd 54. Það er Minjastofnunar að úrskurða um mótvægisáðgerðir vegna framkvæmdarinnar.

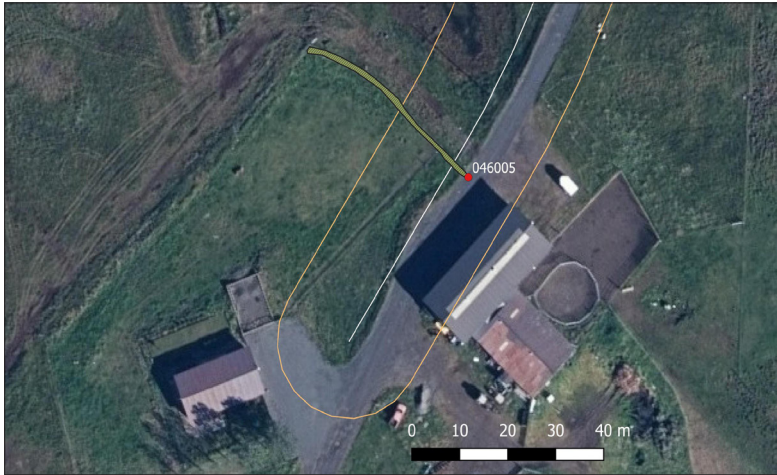
Mynd 18: Uppmæling af túngarði ÁR-046:005.

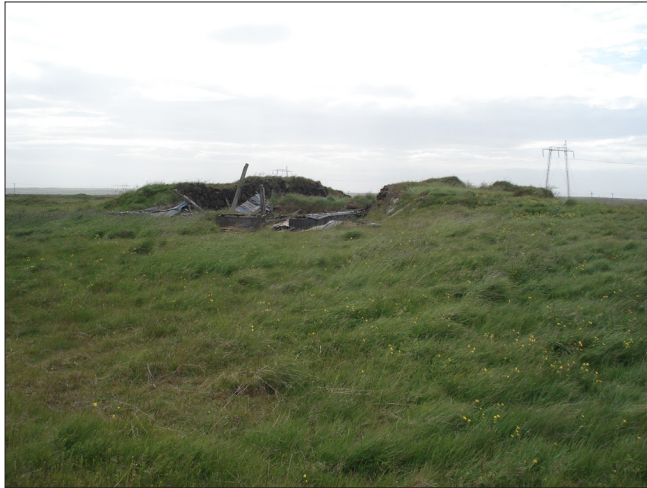
Tóftin er 23 x 15 m og snýr NNV - SSA. Hún er gerð úr torfi, grjóti, steypu og bárujárni. Tóftin skiptist í fjögur hól. Hólf I er vestast í tóftinni, það er 10 x 6 m að innanmáli og snýr NNV - SSA. Veggirnir eru 1 m á hæð og sjást þrjú umförf af grjóti í þeim. Þakið hefur hrunið ofan í hólfið og það

Mynd 19: Móakot ÁR-054:017, horft til suðausturs. Myndin er tekin árið 2008.

er fullt af timbri og bárujárni. Innangur er í vesturhorni suðurveggjar. Hólf II er austan við hólf I, það er 10 x 11 m að innanmáli og snýr NNV - SSA. Veggirnir eru 1 m á hæð og fimm umför af grjóti sjást í þeim. Tvær steiptar jötur liggja eftir endilöngu gólfinu og eru um 2 m eru á milli þeirra. Innangur er á miðri suðurhlið og líklega hefur verið op yfir í hólf III á norðurvegg. Ekkert brak er innan í hólfinu. Hólf III er norðan við hólf II, er 11x7 m að innanmáli og snýr austur-vestur. Veggir eru 2 m á hæð og 7 umför af grjóti sjást í þeim.

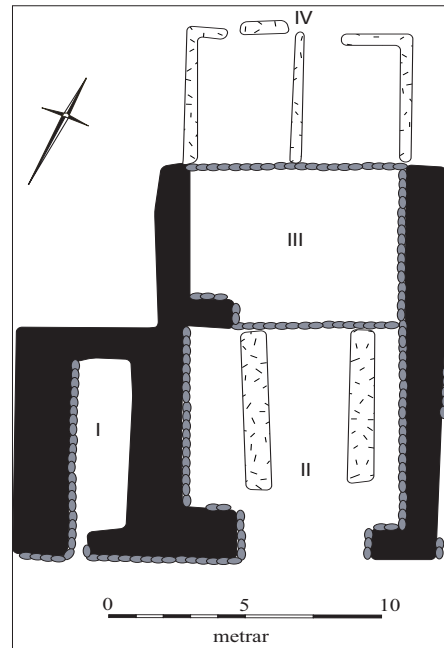
Mynd 20: Teikning af Móakoti frá 2008.

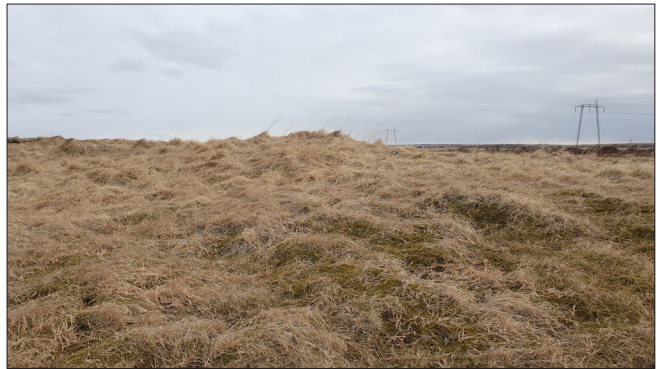
Mynd 21: Litlakot ÁR-055:005, horft til suðausturs.

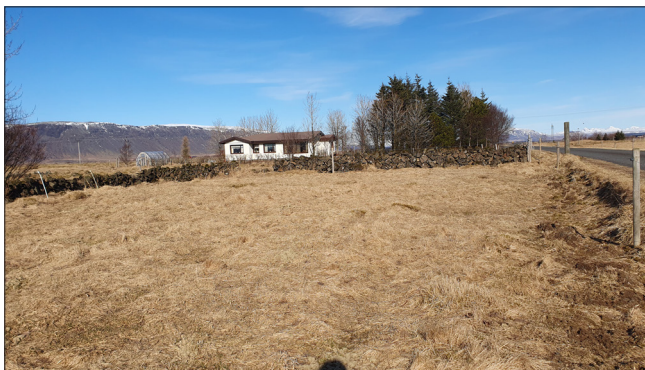
Mynd 22: Túngarður ÁR-056:009, horft til norðurs.

Í landi Túns ÁR-056 eru fjórar fornleifar innan áhrifasvæðis, sjá mynd 51. Gera má ráð fyrir að hægt verið að forða öllum utan einnar (túngarður **ÁR-056:009**) frá raski. Túngarðurinn sést enn fast vestan við malarveg að bænum. Líklegt er að strengurinn verði plægður í gegnum túngarðinn og mun Minjastofnun Íslands þurfa að úrskurða um mótvægisáðgerðir vegna hans. Áhrifasvæðið liggur einnig í gegnum túngarðinn suðvestar, nær bænum, er þar eru yfirborðsummerki um hann horfinn og því ólíklegt að grípa þurfi til mótvægisáðgerða. Hið sama má segja um útihús **ÁR-056:003** sem var þar rétt hjá, en engin yfirborðsummerki sjást um það. Brunnur **ÁR-056:018** er í suðurjaðri áhrifasvæðisins og ólíklegt að hann verði fyrir raski. Brunnurinn er sunnan við malarveg að bænum en fyrirhugað er að leggja jarðstrenginn norðan við veginn. **Digralækjarvarða ÁR-056:023** var á landamerkjum Túns, Arnarstaða ÁR-052 og Króks ÁR-054 en mikið jarðrask er á þessu svæði m.a. vegna vega og reiðstíga. Óljóst má greina undirstöður vörðunnar um 11 m austan við áætlaða legu strengsins og ólíklegt er að til nokkurra mótvægisáðgerða þurfi að grípa vegna þess.

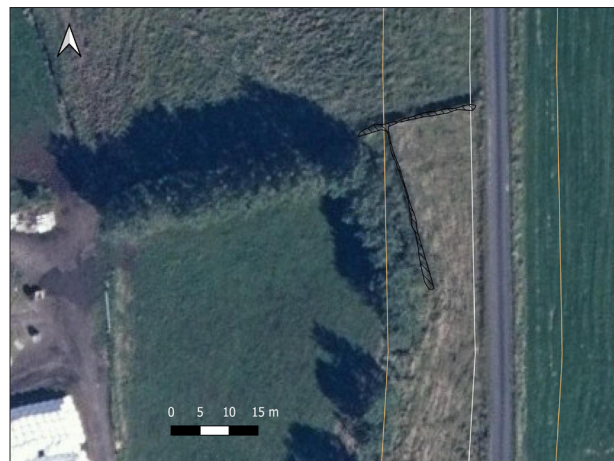
Túngarðurinn er hlaðinn úr grjóti og gerður úr einfaldri steinaröð, um 0,2 m breiðri. Hann er um 800 m langur og afmarkar svæði sem er um 310 x 200 m stórt. Svæðið snýr norður-suður. Túngarðurinn er um 0,8 m á hæð og sjást nú

Mynd 23: Uppmæling af túngarði ÁR-056:009. Þetta virðist vera viðbót við túnið líkt og það var afmarkað 1906.

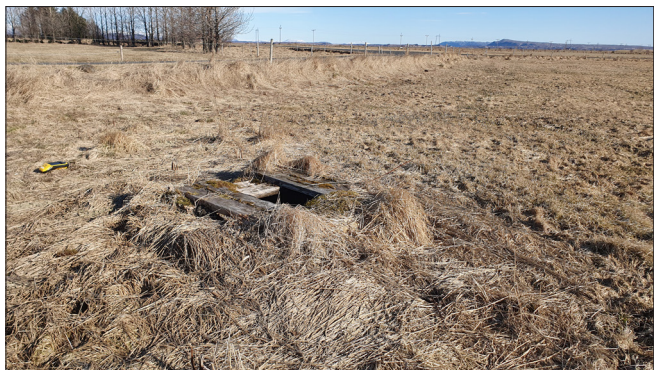
Brunnur er tæpa 100 m austan við bæ 001 og um 30 m suðaustan við túngarð 009. Malarvegur heim að bæ er rúma 5 m fyrir norðan brunninn og vegur að minkabúi rúma 10 m til vesturs. Þetta var svokallaður Austurbrunnur og var eingöngu notaður til að brynna fyrir búpening að sögn Stefáns Guðmundssonar, heimildamanns. Brunnurinn er fast sunnan við áhrifasvæði fyrirhugaðs jarðstrengs. Varða Brunnurinn er í sléttu og grasivöxnu túni, um 10 m frá hliði á túngirðingunni.

Mynd 24: Austurbrunnur ÁR-056:018, horft til NNA.

Brunnurinn er hlaðinn úr torfi og grjóti.

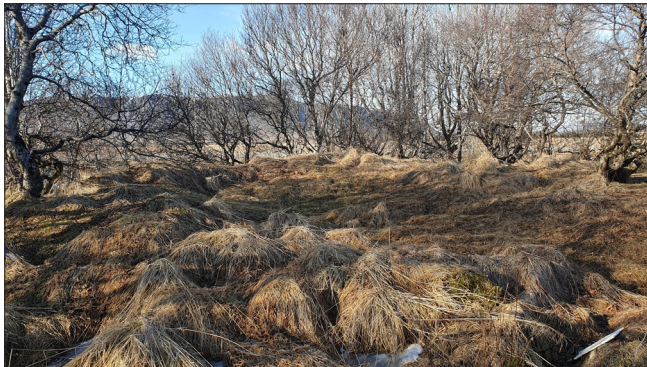
Mynd 25: Laugardælastekkur ÁR-059:017, horft til norðurs.

"Laugardælastekkur. Húsrústir sunnan við þjóðveginn, á móts við þar sem heimreiðin liggur af þjóðveginum heim að Laugardælum," segir í örnefnaskrá. Tóftin er í skógarjaðri, rúma 870 m sunnan við bæ 001. Um 30 m fyrir austan tóftina liggur þjóðvegur og tæpum 40 m til suðurs er tóft 042. Stekkurinn er fast sunnan við áhrifasvæðis fyrirhugaðs jarðstrengs.

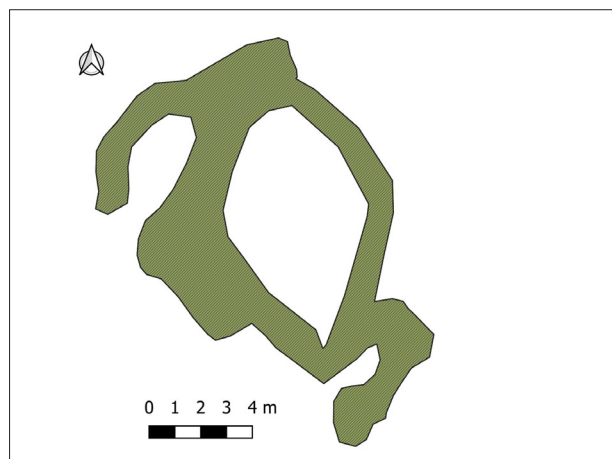
hólf en er ógreinileg vegna mikils trjágróðurs umhverfis hana. Hólf I er í miðri tóftinni. Það er 6 x 4 m að innanmáli, snýr austur-vestur en norðurhluti þess er óljós. Vesturveggurinn er 1 m á hæð og sjást tvö umföer af stóru grjóti. Annars eru veggir hólfins um 0,3 m á hæð og ekki sést grjót í þeim. Ekki sést inngangur inn í hólfid en hann var að öllum líkindum á norðurhlið. Hólf II er austan við hólf I. Það er 5 x 1 m að innanmáli, snýr norður-suður og veggir eru 0,3 m á hæð. Eitt umfar af grjóti sést í veggjum. Hólfid hefur verið fyllt af grjóti. Inngangur er á miðjum suðurvegg. Hólf III er vestan við hólf I. Það er 3 x 3 m að innanmáli og inngangur á miðjum suðurvegg. Veggirnir eru 0,3 m á hæð, grónir og ekki sést

Mynd 26: Uppmæling af Laugardælastekk ÁR-059:017.

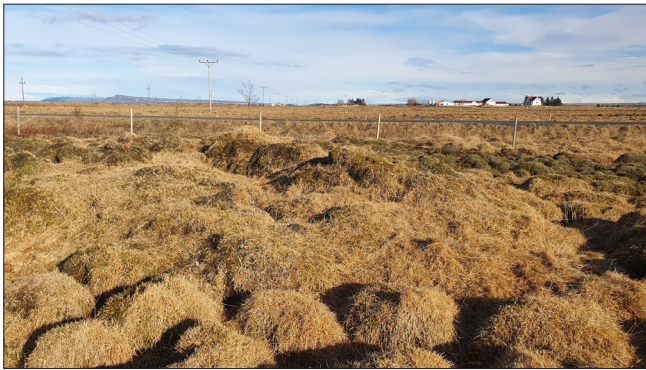
Mynd 27: Tóft ÁR-063:015, horft til austurs.

Tóft er rúma 320 m norðan við bæ 001, um 15 m vestan við malarveg heim að bæ og um 110 m vestan við hesthús (byggt 1930-1940). Guðjón Sveinbjörnsson, heimildamaður, telur tóftina forna enda var hún þegar orðin ógreinileg um 1915 þegar faðir hans tók við búskap á jörðinni. Sé tekið mið af staðsetningu og lögun tóftarinnar er líklega um fjárhús að ræða. Tóftin er skammt vestan við áhrifasvæði fyrirhugaðs jarðstrengs.

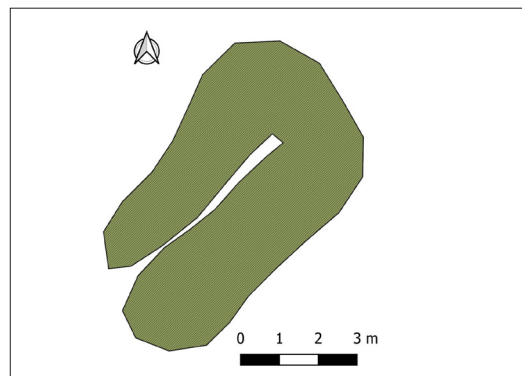
Tóftin er 8 x 4 m að stærð, er einföld og snýr suðvestur-norðaustur. Ekki mótast fyrir hleðslum en víða glittir í grjóti í veggjum. Veggirnir eru um 0,3 m á hæð og mjög þýfðir sem gerir tóftina ógreinilega. Inngangur er á miðri suðvesturhlið. Ekki er hægt að sjá hvort að tóftinni var skipt í hólfi né hvort að fleiri mannvirki séu á svæðinu.

Mynd 28: Uppmæling af tóft ÁR-063:015.

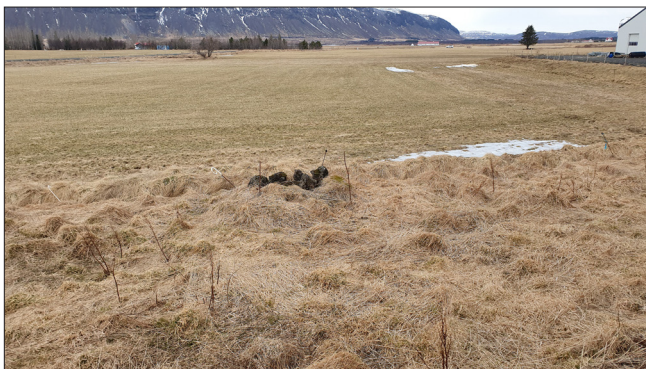
Mynd 29: Brunnur ÁR-066:010, horft til vesturs.

“Brunnbrekka. Brekkan í túninu vestan við bæinn,” segir í örnefnaskrá Hraungerðishrepps. Brunnurinn sem brekkan er kennd við er um 90 m suðvestan við bæ 001 og um 30 m vestan við núverandi íbúðarhús, í slakka vestan við heimreiðina. Brunnurinn er skammt norðan við áhrifasvæði fyrirhugaðs jarðstrengs.

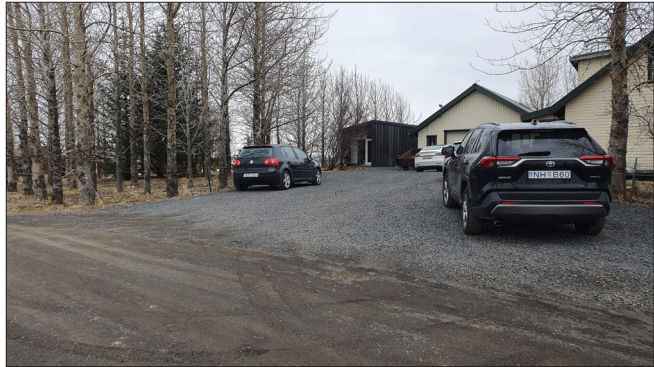
Fimm hús eru merkt á bæjarhól Halakots á bæjarteikningu danskra landmælingamanna frá 1906. Bærinn er einnig merktur á túnakort frá 1918. Að sögn Svans Kristinssonar, heimildarmanns, var bærinn rifinn fyrir árið 1947. Hann stóð um 10 m suðaustan við núverandi íbúðarhúsi í Halakoti sem var byggt 1947. Nú er hesthús norðan við bæjarstæðið og til suðurs heimreiðin að núverandi íbúðarhúsi. Ekki sést móta fyrir bæjarhól né útlínunum hans.

Mynd 30: Bæjarhóll ÁR-067:001, horft til norðausturs.

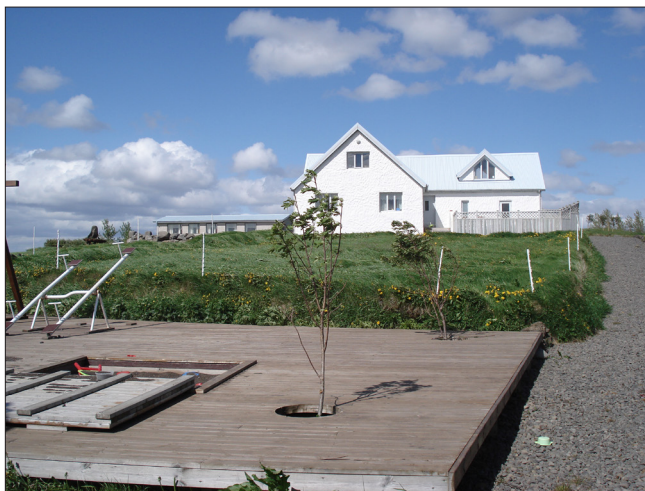
Útihús 003\_2 og kálgarður 003\_1 umhverfis eru merkt fast sunnan við vestari bæinn 001 á bæjarteikningu danskra landmælingamanna frá 1906 og á túnakorti frá 1918. Enn sér fyrir kálgarðinum fast sunnan við íbúðarhús í Langholti sem stendur þar sem gamli bærinn 001 var. Suður- og vesturhluti kálgarðsins eru innan áhrifasvæðis fyrirhugaðs jarðstrengs. Kálgarðurinn er nú upphækkuð grasigróin flöt. Heimreið að bænum er fast austan við hana en að sunnan er moldarflag. Austan við kálgarðinn er viðarpallur með leiktækjum, innan kálgarðs 004.

Mynd 31: Kálgarður ÁR-068:003, horft til norðurs.

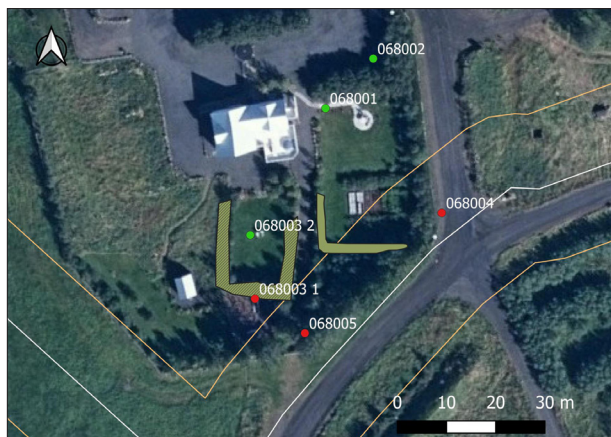
Mynd 32: Uppmæling af kálgorðum ÁR-068:003 og 004.

segja um **kálgarða** ÁR-068:004 og ÁR-068:003 sem voru einnig innan áhrifasvæðisins en eru horfnir. **Traðir** ÁR-068:005 sjást enn en verði fyrirhuguð lega fyrir valinu munu þær sleppa við rask. **Vörslugarður** ÁR-068:030 er innan áhrifasvæðis á tveimur stöðum en sleppur við rask, þar sem jarðstrengurinn fer sunnan og vestan hans samkvæmt núverandi áætlun um legu.

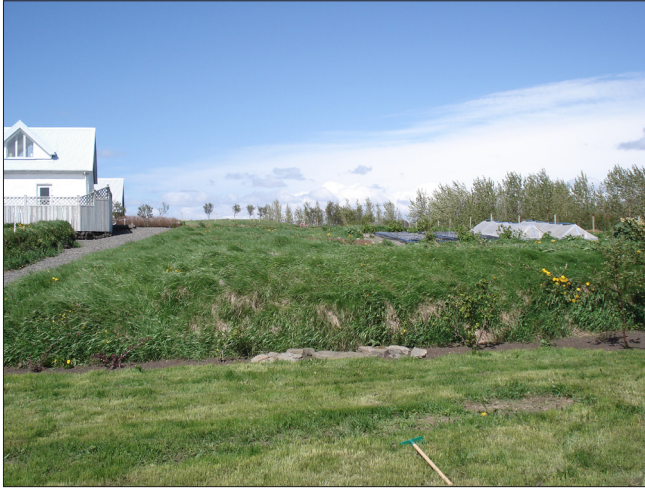
Mynd 33: Kálgarður ÁR-068:004, horft til norðurs. Myndin er tekin árið 2008.

A 407312 N 387332  
Kálgarður er merktur fast sunnan við eystri bæinn í Langholti 001 á bæjarteikningu danskra landmælingamanna frá 1906 og á túnakort frá 1918. Enn sér fyrir kálgarðinum um 4 m austan við íbúðarhúsið í Langholti sem stendur þar sem gamli bærinn 001 stóð og um 3 m norðan við kálgarð 003. Fyrirhugaður jarðstrengur mun liggja í gegnum suðurhluta kálgarðsins en hann er horfinn innan þess. Vestan við kálgarðinn er malarstígur á milli kálgarðanna tveggja (005), sunnan við hann er slétt flöt en malarplan að norðan og austan. Gerðið er um 23x17 m stórt og snýr norður-suður. Kálgarðshleðslurnar eru greinanlegar að vestan og sunnan en ógreinilegar úr öðrum áttum, þær eru grónar, um 1 m á hæð. Garðurinn er að hluta gróinn grasi en hluti af honum er enn nýttur til ræktunar m.a. á

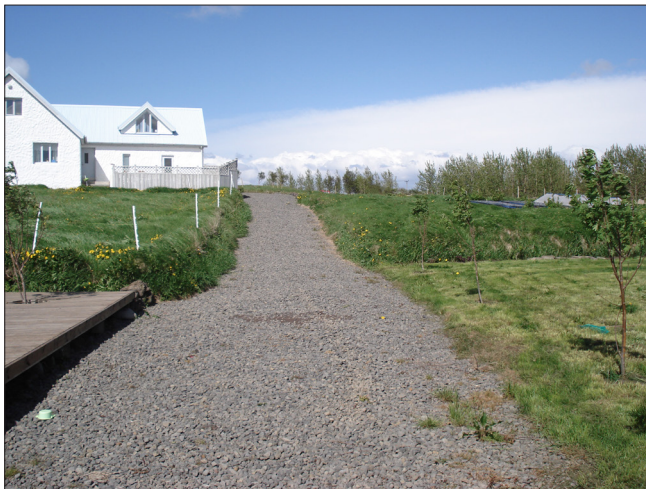
Mynd 34: Traðir ÁR-068:005, horft til norðurs. Myndin er tekin árið 2008.

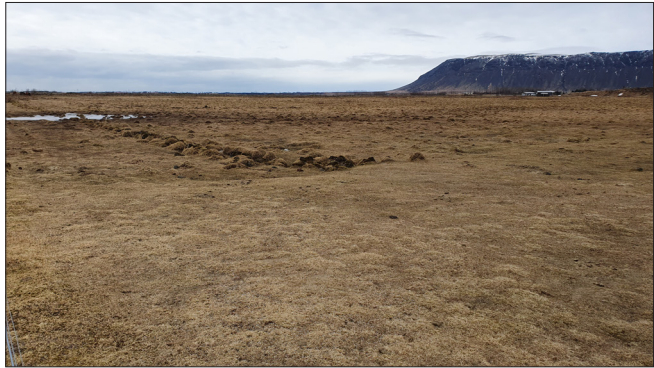
Garðlagið liggur norðaustur-suðvestur meðfram vegi að Langholtshverfi. Það er gert úr einfaldri steinaröð og er um 0,3 m á hæð og 0,3 m á breidd. Það er rúmir 300 m á lengd og er gróið að mestu og nokkuð þýft á köflum. Víða er rof í því. Garðlagið hverfur undir veginn en sést aftur. Ekki er ljóst í hvaða tilgangi garðlagið var hlaðið. Þetta gæti verið hluti af garðlagi 069:015 en bein tengsl eru ekki á milli þeirra.

**Hættumat:** stórhætta, vegna framkvæmda

Mynd 35: Garður ÁR-068:030, horft til vesturs.

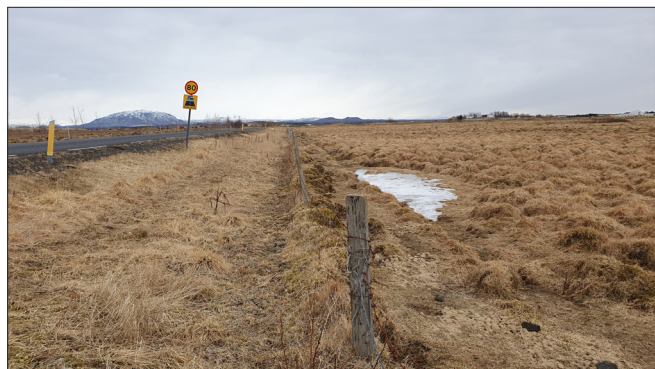
Minni þvergarðar eru sjáanlegir innan þessa garðlags en þeir eru óskýrir vegna þess hversu þýft svæðið er. Garðlagið er um 1,1 km á lengd og óskýrt. Girðing hefur verið sett ofan á garðlagið meðfram Langholtsvegi. Þetta hefur líklegast verið vörslugarður eða landamerkjagarður. Það liggur á merkjum Hallanda og Halakots ÁR-067 með fram Langholtsvegi og á merkjum Hallanda og Langholts heim að

Mynd 36: Garður ÁR-069:015, horft til norðurs.

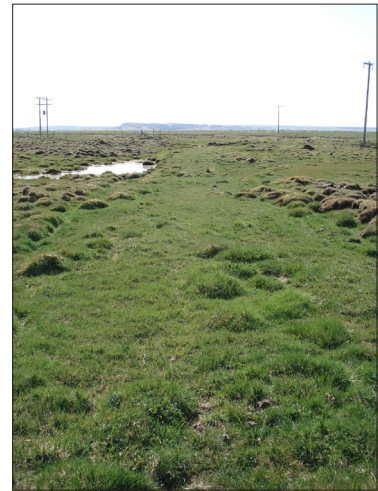
Grasivaxinn vegurinn hlykkjast frá suðri að bæ 001. Hann virðist vera upphlaðinn og er um 0,3 m hár. Vegurinn sést á um 100 m löngum kafla. Í suðri sést vegurinn á milli tveggja hóla og er þar um 1,5 m breiður og ekki upphlaðinn. Þar sem hann er upphlaðinn er hann um 3,5 m á breidd og 0,3 m á hæð.

Mynd 37: Vegur ÁR-071:031, horft til suðurs. Myndin er tekin árið 2009.

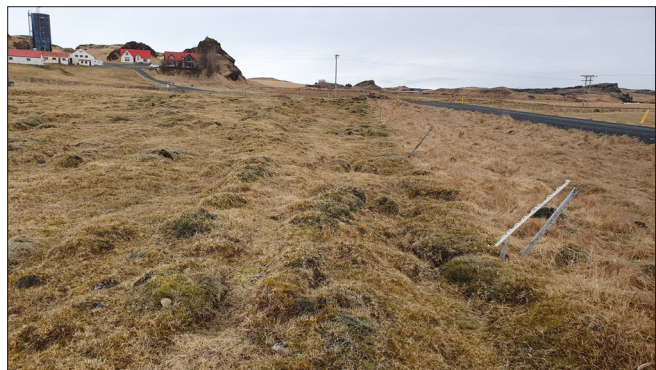
Garðlagið hefst rétt suðvestan við malarveg að bæ 001 og liggur til suðurs. Garðlagið er grjóthlaðið, um 250 m að lengd og sést eitt umfar af grjóthleðslu í því. Í norðurenda er garðlagið um 1 m á breidd og 0,4 m á hæð og gróið. Meirihluti garðlagsins er þó ógróinn, um 0,2 m á hæð og er nánast útflatt. Þetta hefur líklega vörslugarður eða jafnvel túngarður Hóls 019. Það er þó ekki hægt að stafesta án frekari heimilda.

Mynd 38: Garður ÁR-071:034, horft til norðurs.

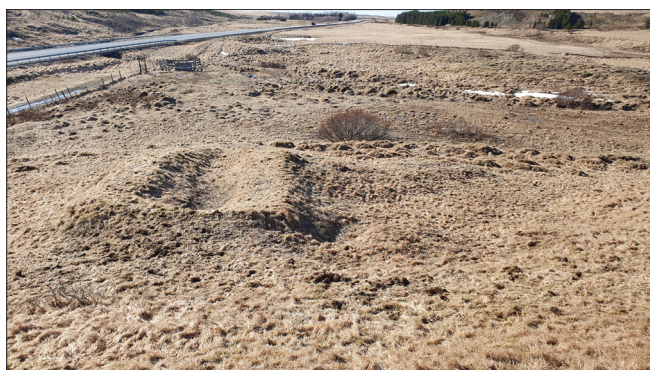
Mynd 39: Beitarhús ÁR-076:031, horft til VNV.

Beitarhúsin eru 14x7 m að stærð og snúa ANA-VSV. Tóftin er einföld og opin til vesturs. Veggirnir eru alveg grónir og hvergi sést glitta í grjóti. Veggjahæð er 0,7-1 m og þeir eru um 1 m á breidd. Flatt, grasivaxið svæði er framan við op beitarhúsanna en ekki mótur fyrir hleðslum þar nærri né eru þar merki um hlöðu. Ekki sést til annarra tófta í nágrenninu.

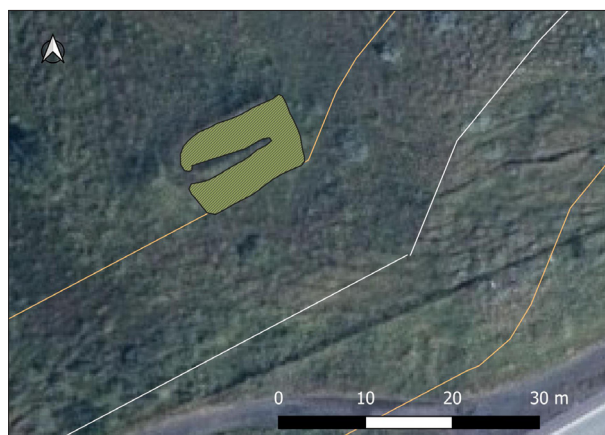
Tóft er í vesturenda Torfholts ytra. Það er tæpum 2 km suðvestan við bæ 001 og 1,4 km suðvestan við stekk 026. Um 50 m sunnan við tóftina er Þjóðvegur 1 og sést hún vel frá honum. Samkvæmt Þormóði Ólafssyni var tóftin beitarhús, Beitarhúsin eru í brekku sem hallar til vesturs niður af um 6 m háu holti. Grasivaxið og stórþýft mólendi er niður af holtinu.

Mynd 40: Uppmæling af beitarhúsi ÁR-076:031.

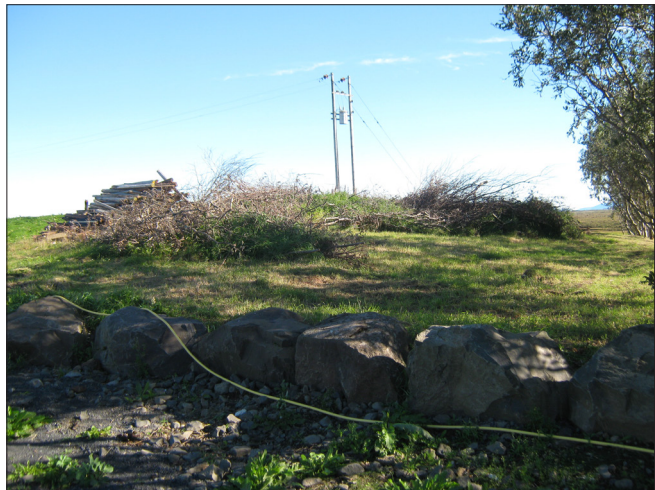
Mynd 41: Bærinn var færður austur eftir að bæjarteikning danskra landmælingamanna var gerð 1906. Hann var á þessum stað til 1942. Myndin er tekin árið 2010.

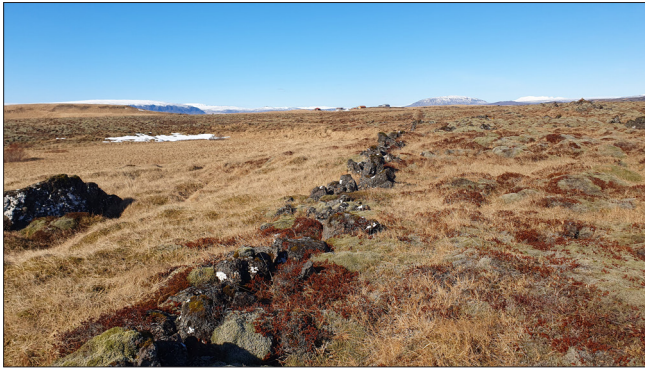
Mynd 42: Nátthagi ÁR-078:018, horft til NNV.

“Torfdalur. Vestur frá Grjótum, norðan vegar,” segir í örnefnaskrá Hraungerðishrepps. Á túnakort frá 1918 er sýnt stakstætt tún merkt I og er þetta líklega þar. Á túnakortinu er það á milli gamla heimatúnsins og stakstæðs túns umhverfis Fjárhústættur 011. Túnið var nátthagi og vel má enn merkja hann þó að bæði fjarlægð og áttahorf sé ekki merkt rétt á túnakortið. Torfdalur er innan nátthagans. Náttaginn er 650 m austan við bæ 001 og rúma 180 m norðvestan við Fjárhústættur 011. Þjóðvegur 1 liggur eftir syðsta hluta nátthagans og sjást hleðslurnar vel þaðan. Skammt vestan nátthagans er Bitrutjörn.

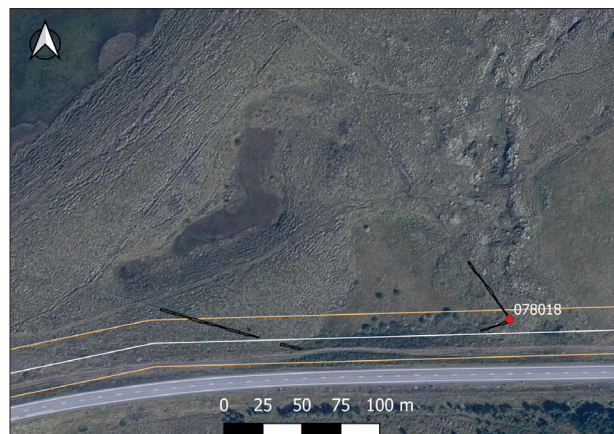
Mynd 43: Uppmæling af nátthaga ÁR-078:018.

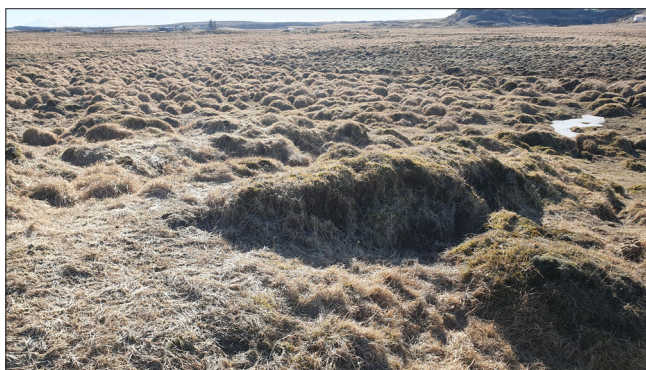
Stekkurinn er í stórþýfðu og grónu mólendi. Hraungryti og klettur standa víða upp úr sverði inn á milli mýrarfláka.

Stekkurinn er í suðvesturhluta náttúrulegs hóls, í afliðandi halla til suðurs. Hóllinn er 1,5

Mynd 44: Stekkur ÁR-079:018, horft til suðausturs.

m á hæð, 15 m í þvermál og gróinn. Tóftin er 10x6 m að stærð, snýr norður-suður og skiptist í 2 hólf. Hólf 1 er sunnar. Það er 5x2 m að innanmáli og op er á suðurvegg. Veggjahæð er 0,8 m á og veggir eru grónir mosa en víða sést glitta í grjóti. Hólf 2 er norðan við hólf 1 og er óljós dæld. Þetta var líklega króin. Hólfíð er 4x3 m að innanmáli og snýr austur-vestur. Veggirnir eru 0,4 m á hæð og algrónir. Ekki sést op á hólfinu.

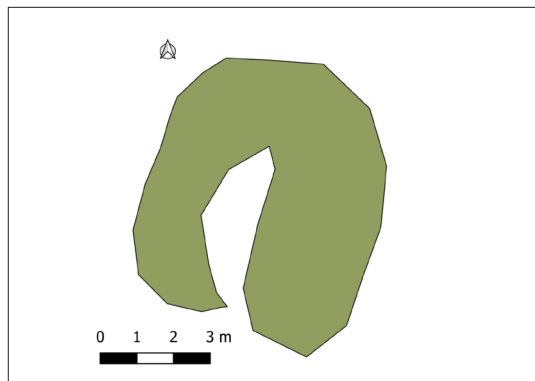
Mynd 45: Uppmæling af náthaga ÁR-078:018.

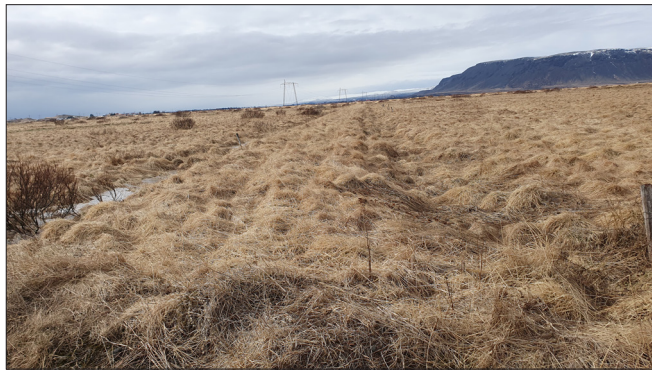
Upphlaðinn vegur er rúma 150 m vestan við mógrafir 039:054 og rúman 1,1 km vestan við Hraungerði 039:001. Þetta er gamli þjóðvegurinn sem var gerður á seinni hluta 19. aldar og lá beina leið á milli Ölfusár- og Þjórsárbrúar. Hann sést einnig á herforingjaráðskorti frá 1908. Raflína liggur á svipuðum slóðum og vegurinn í landi Hraungerðis. Þessi vegur sést ennþá m.a. í landi Króks ÁR-054, Hraungerðis ÁR-039 og Bitru ÁR-080. Mögulegt er að þessi vegur og Póstleið 009 hafi legið á sipuðum slóðum frá ferjunni í Laugardælum 059:012 og að svokölluðu Mylluvaði 039:023 í landi

Mynd 46: Upphlaðinn vegur ÁR-621:005/009, horft til vesturs.

52. **Gamli-Vegurinn ÁR-621:005** eða **Póstleiðin ÁR-621:009** (lágu líklega á sama stað á þessum slóðum) sést enn vel innan áhrifasvæðisins. Vegurinn gengur undir nafninu Króksbrú á þessu svæði og mun verða fyrir raski vegna framkvæmdanna. Fyrirhugað er að plægja jarðstrenginn austan við núverandi malarveg að bænum, þvert í gegnum þennan eldri veg. Minjastofnun mun þurfa að úrskurða um mótvægisáðgerðir vegna eldri vegarins. **Túngarðar ÁR-054:029** og **ÁR-055:008** afmörkuðu heimatún bæjanna sem lágu saman að mestu. Öll yfirborðsummerki um báða túngarða eru horfin innan áhrifasvæðis og er því líklegt að skráning verði talin fullnægjandi mótvægisáðgerð. Áhrifasvæðið nær einnig yfir **Traðir ÁR-054:007** en engin yfirborðsummerki um þær sjást lengur og um þær gildir því líklega það sama og um túngarðinn.

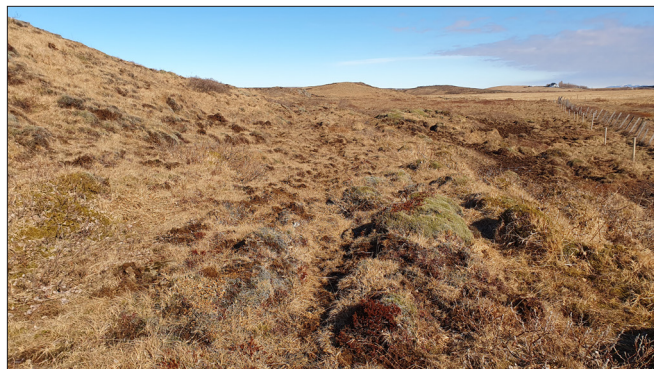
“Kirkjubrú. Vestan við Lambhúsholt [078:019] [...] Kirkjubrú. Gamall kirkjuvegur, liggur í vestur úr Bitruholti framarlega,” segir í örnefnaskrá Hraungerðishrepps. Gatan var líklega framhald Suðurkotsbrúar 076:010 í landi Hjálmhólts. Sú leið lá fyrir norðan Bitruholt/Lambhúsholt en ekki vitað hvert hún lá í framhaldinu. Kirkjubrú lá að Torfholti ytra og eystra í landi Hjálmhólts og sameinaðist líklega þjóðvegi 621:005. Ekki er útilokað að leiðin hafi legið norðan við Torfholtin en þar sjást ekki götur. Ekki er vitað að hvaða kirkju leiðin lá, líklega í Hjálmholti ÁR-076:002 eða í Hraungerði ÁR-039:001. Leiðin sést vel norðan við Þjóðveg 1, sunnan undir Torfholti ytra, einungis eru 10 m þar á milli.

Mynd 47: Kirkjubrú ÁR-621:008, horft til norðausturs.

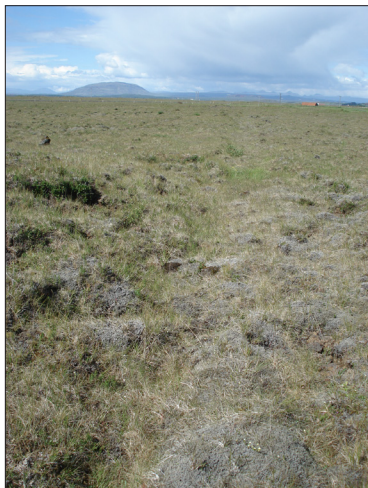
Mynd 48: Vegur ÁR-621:013, hoft til norðurs. Myndin er tekin árið 2009.

Vegur lá úr Villingaholtshrepp og bæjum ofar í Hraungerðishreppi að kirkju 039:002 í Hraungerði að sögn Guðmundar Stefánssonar, heimildamanns. Vegurinn liggur í túni á norðan við þjóðveg 1 og fyrir suðvestan gamla heimatúnið. Vegurinn hefur líklega legið til norðurs frá þjóðvegi 1.

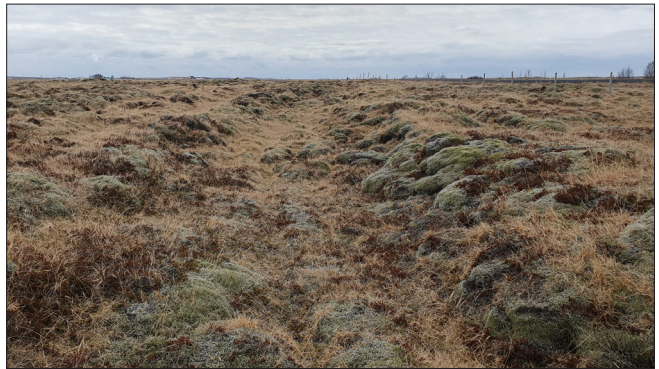
Mynd 49: Vegur ÁR-621:018, horft til suðurs.

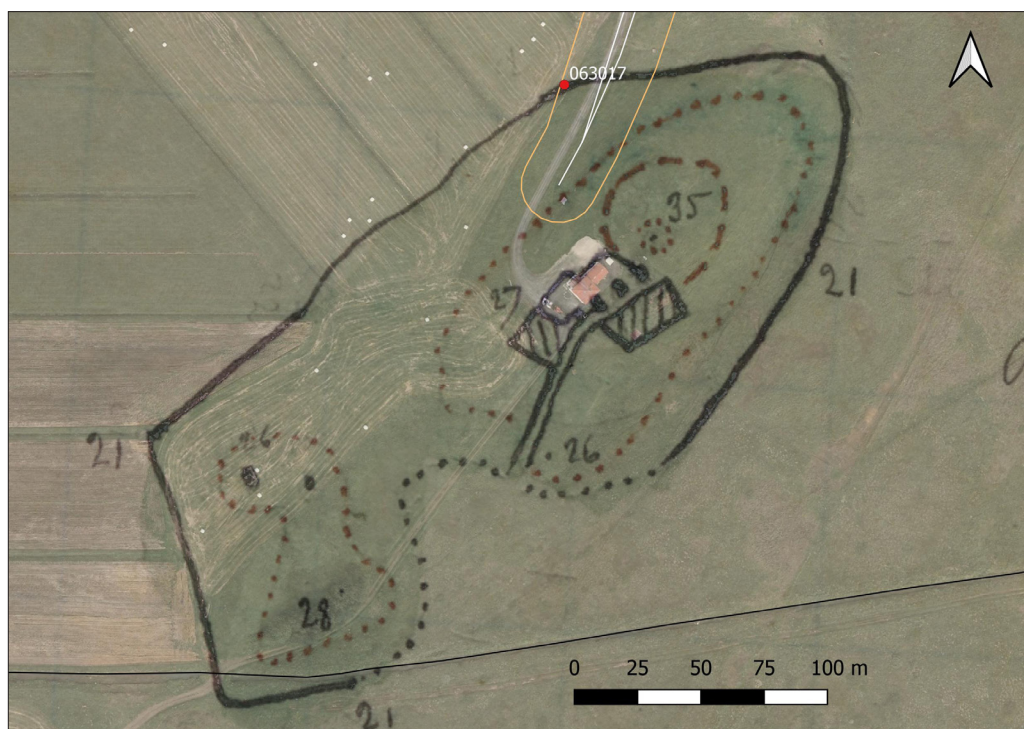
Mynd 50: Minjar innan heimatúns Uppsala ÁR-063 líkt og það var afmarkað 1906, rauði punkturinn er innan áhrifasvæðisins.

Í landi Uppsala ÁR-063 eru tvær fornleifar innan áhrifasvæðis. Áhrifasvæðið liggur þvert í gegnum **leið ÁR-621:012** en hún er horfin af yfirborði. Ólíklegt er að til nokkurra mótvægisáðgerða þurfi að grípa vegna hennar. Áhrifasvæðið lá enn fremur þvert í gegnum túngarð **ÁR-063:017** en hann er horfin af yfirborði og ólíklegt að mótvægisáðgerða verði krafist, sjá mynd 50.

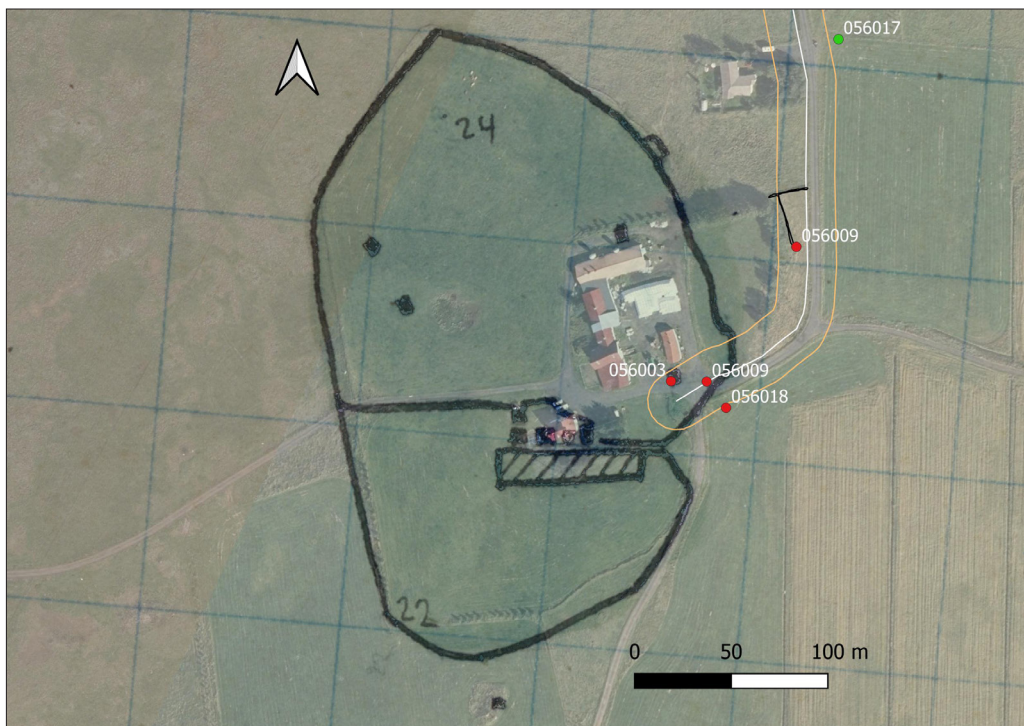
Mynd 51: Minjar innan heimatúns Túns ÁR-056 líkt og það var afmarkað 1906, rauðu punktarnir eru innan áhrifasvæðisins.

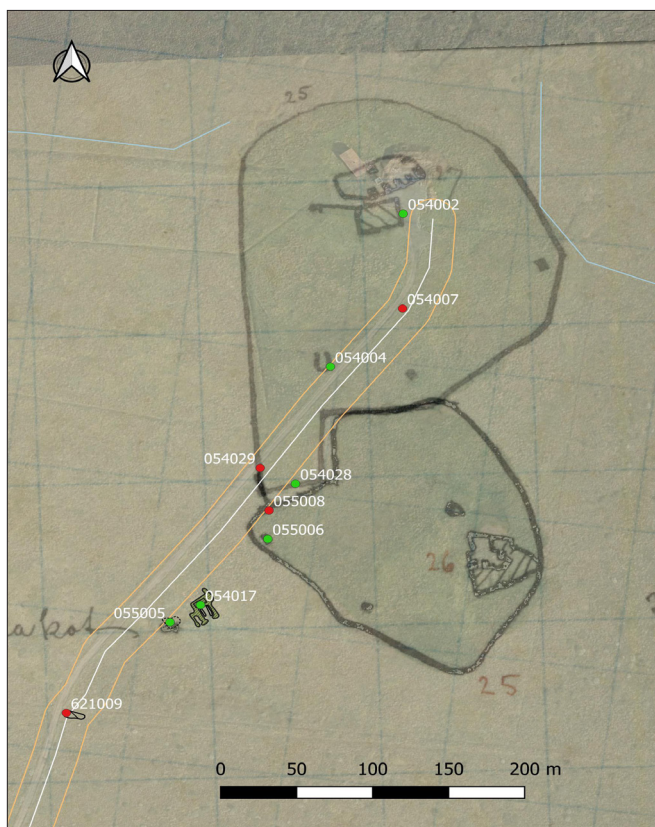
Mynd 52: Minjar innan og nærri heimatúna Króks ÁR-054 og Krókskots ÁR-055, líkt og þau voru afmörkuð 1906. Rauðu punktarnir eru innan áhrifasvæðisins.

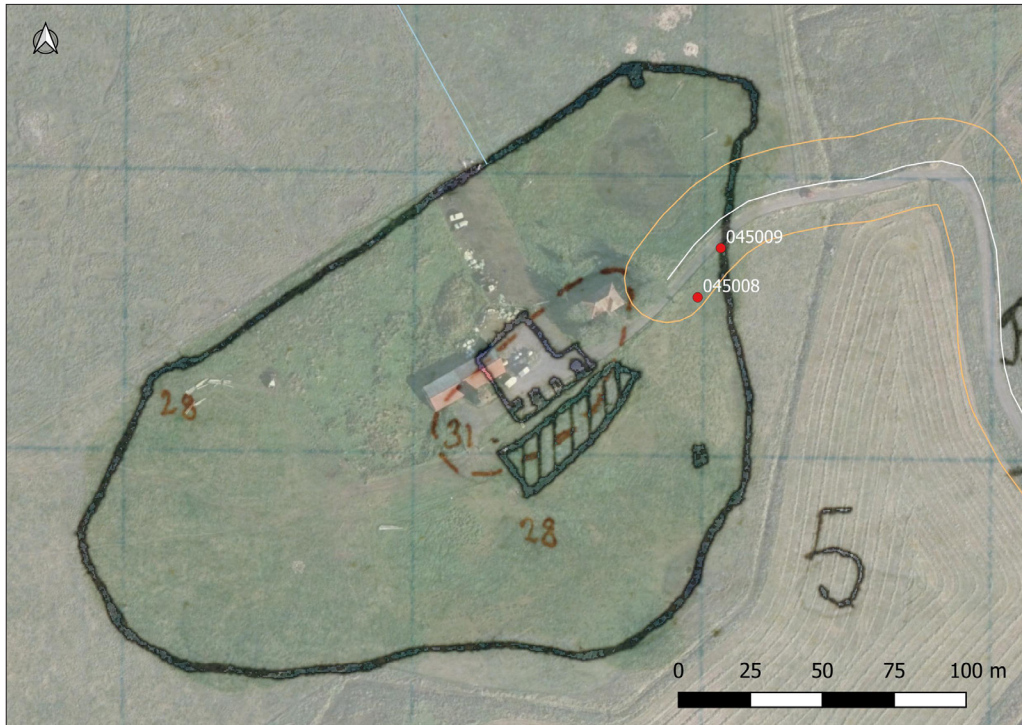
Innan heimatúns Bollastaða ÁR-045 eru tvær fornleifar innan áhrifasvæðis, sjá mynd 053. **Brunnur ÁR-045:008** er í suðurjaðri svæðisins. Hann er sunnan við malarveg að bænum en fyrirhugað er að plægja jarðstrenginn norðan vegarins og ætti hann því að vera í lítilli hættu vegna hans og ekki þörf á mótvægisáðgerðum. **Túngarður ÁR-045:009** var ennfremur innan áhrifasvæðis en öll ummerki hans eru horfin af yfirborði og er því ólíklegt að gerðar verði aðrar kröfur um mótvægisáðgerðir en skráningu.

Mynd 53: Minjar innan heimatúns Bollastaða ÁR-045 líkt og það var afmarkað 1906.

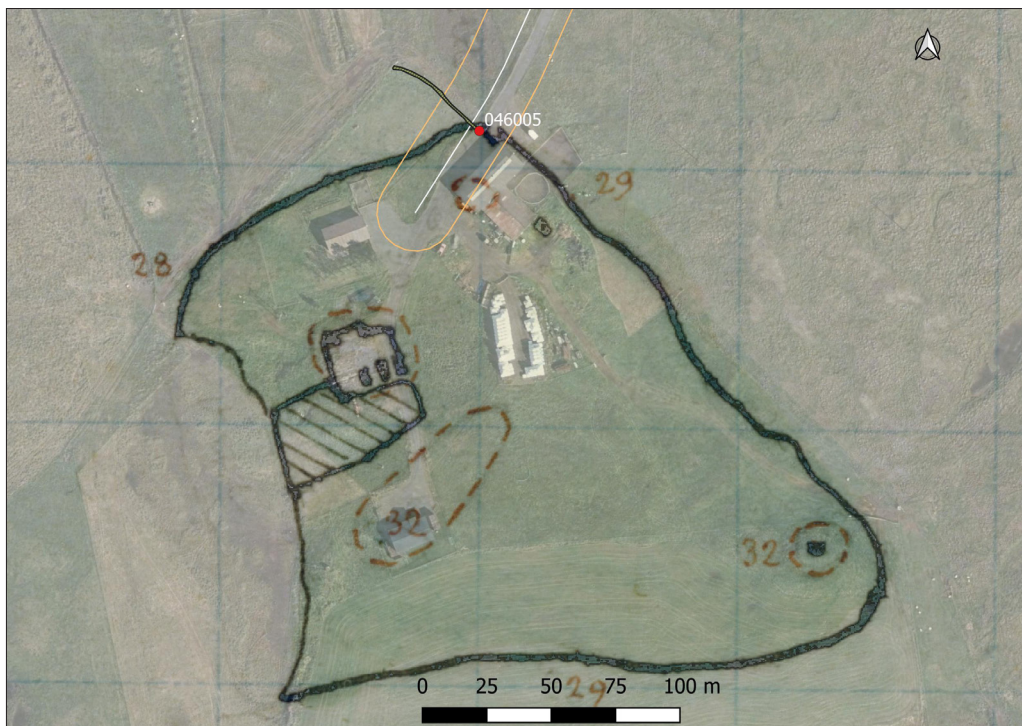
Mynd 54: Minjar innan heimatúns Langsstaða ÁR-046 líkt og það var afmarkað 1906.
