# Fornleifaskráning vegna lagningar jarðstrengs í Flóahreppi

FS988-24041

Fornleifastofnun Íslands

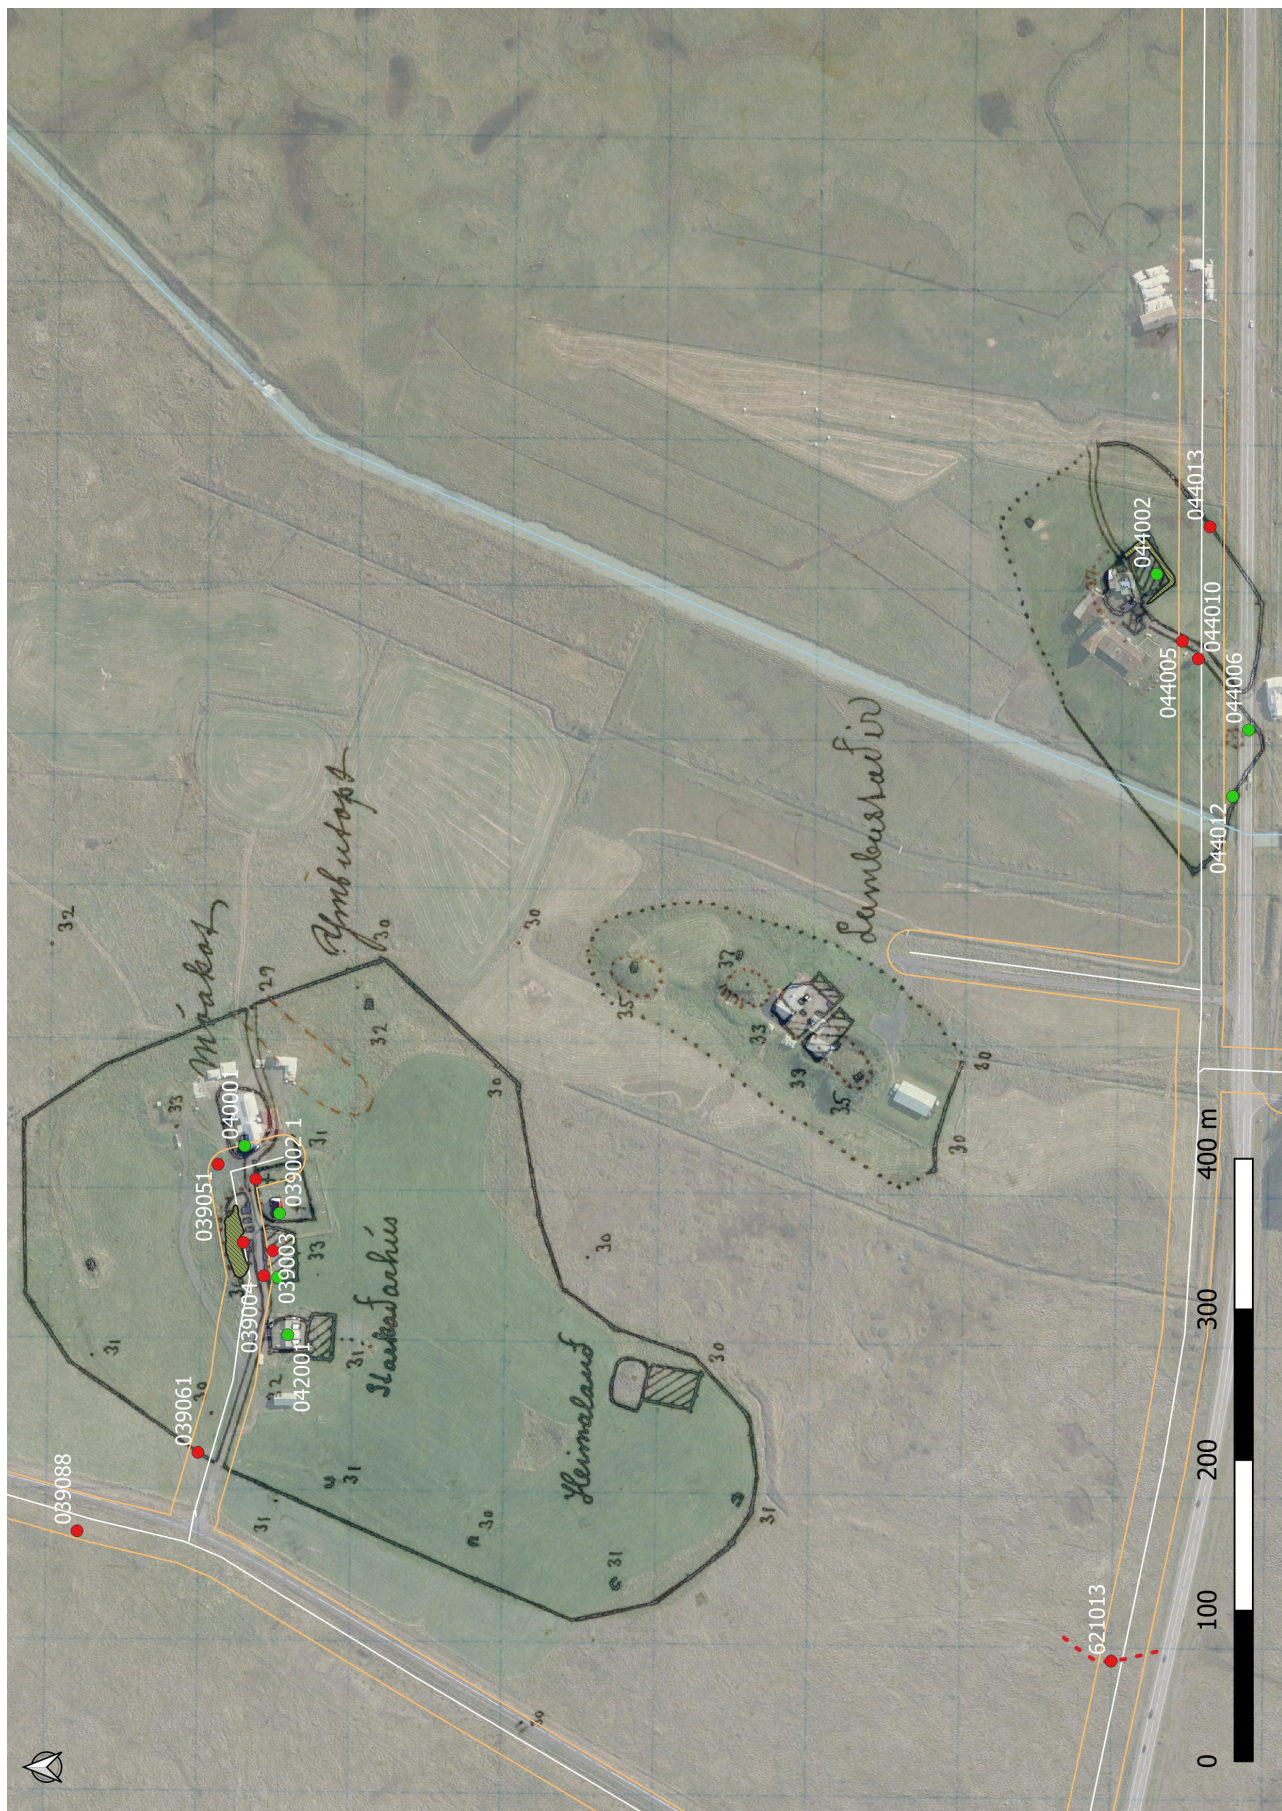
Innan heimatúns Hraungerðis ÁR-039 eru sex fornleifar sem verða fyrir áhrifum vegna fyrirhugaðs jarðstrengs, sjá mynd 055. Áhrifasvæðið liggur þvert yfir **túngarð ÁR-039:061** en öll yfirborðsummerki um hann eru horfinn og ólíklegt að gerðar verði kröfur um mótvægisáðgerðir aðra en skráningu. Hið sama má segja um **kálgarð ÁR-039:003** og **traðir ÁR-039:004**. **Bæjarhóll ÁR-039:001** er mikið raskaður en hluti af bæjahúsunum sést þó enn, fast norðan við ráðgerða legu jarðstrengsins. Hægt væri að lágmarka rask á bæjarhólnum

Mynd 55: Minjar innan heimatúna Hraungerðis ÁR-039 og Skeggjastaða ÁR-044 líkt og þau voru afmörkuð 1906.

Í heimatúni Skeggjastaða ÁR-044 eru þrjár fornleifar innan áhrifasvæðis fyrirhugaðs jarðstrengs, sjá mynd 055. Fyrirhugað er að plægja strenginn beint í gegnum **brunn ÁR-044:010**. Hér er lagt til að lega strengsins verði færð til suðurs, innan áhrifasvæðis, sem myndi forða brunnum frá raski og gæta fyllstu aðgátar. **Túngarður ÁR-044:013** og **traðir ÁR-044:005** eru einnig innan áhrifasvæðis en í hvorugu tilfelli er hægt að greina nokkur

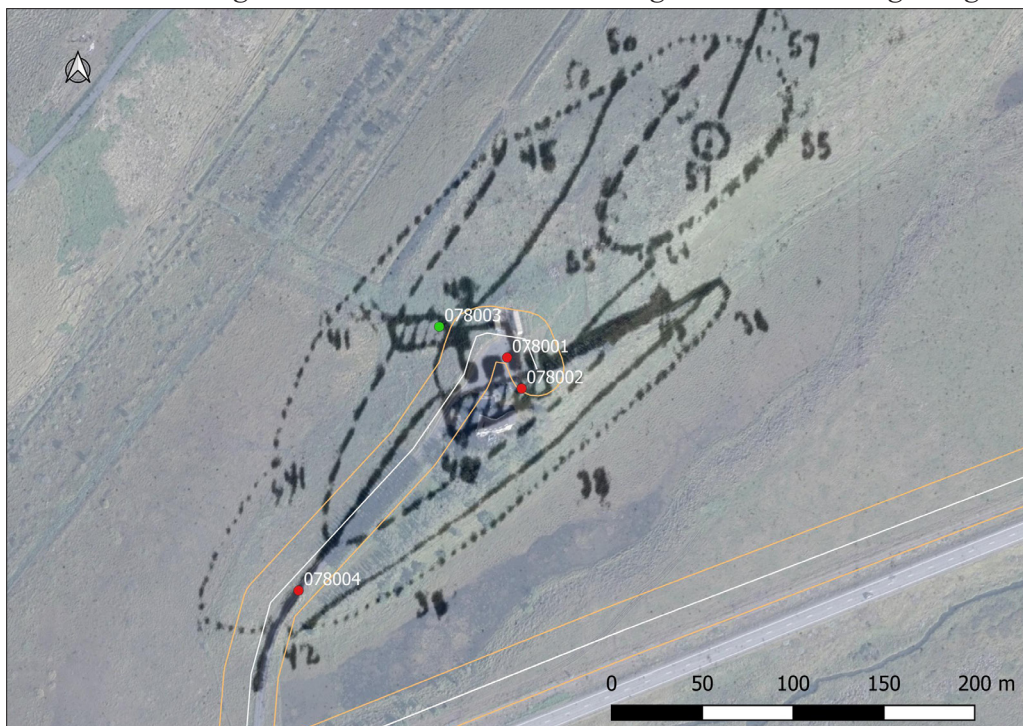
Mynd 56: Minjar innan heimatúns Bitru ÁR-078 líkt og það var afmarkað 1906.

Í landi Bitru ÁR-078 eru alls fjórar fornleifar innan áhrifasvæðisins, sjá mynd 56. Tveir veggir **Nátthaga ÁR-078:018** eru innan svæðis en báðum er hægt að forða frá raski. Fyrirhugað er að leggja jarðstrenginn þar sem veggirnir eru þegar raskaðir og myndi það koma í veg fyrir frekari skemmdir á nátthagnum. Innan heimatúnsins voru **traðir ÁR-078:004** á sama stað og núverandi malarvegur að bænum. Þær voru því innan áhrifasvæðis en sjást ekki á yfirborði og ólíklegt að mótvægisáðgerða verði krafist. **Kálgarður ÁR-078:002** og **bæjarhóll ÁR-078:001** eru einnig innan áhrifasvæðisins. Öll yfirborðsummerki um kálgarðinn eru horfinn og ólíklegt að mótvægisáðgerða verði krafist vegna hans en jarðstrengurinn mun liggja þvert yfir bæjarhólinn og Minjastofnun Íslands mun úrskurða vegna þess.

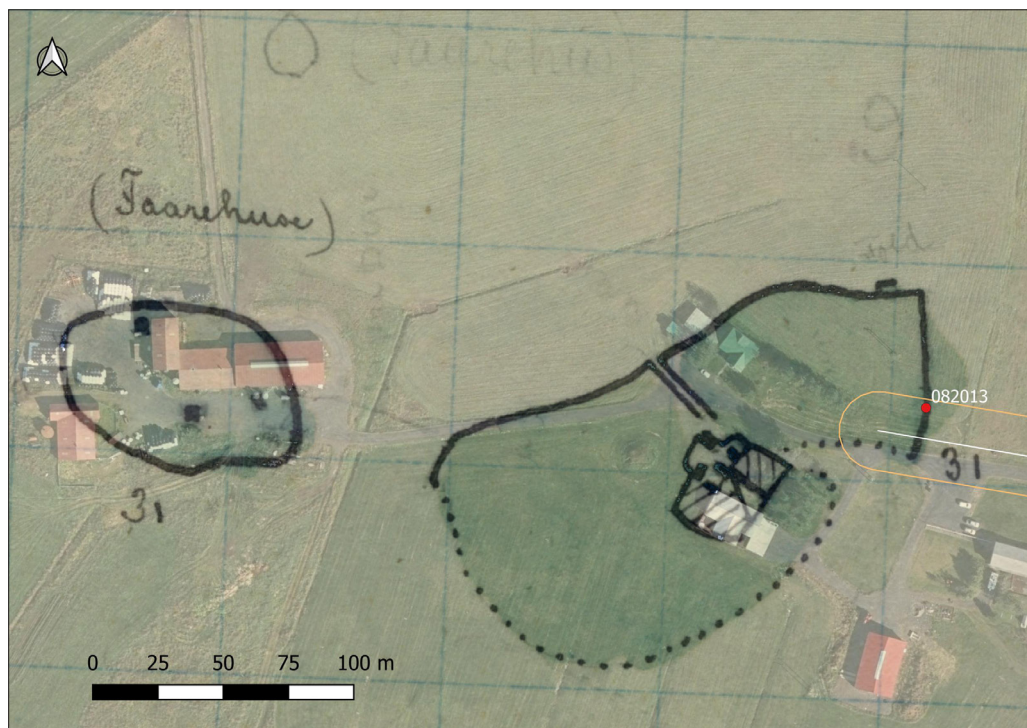
**Túngarður ÁR-082:013** afmarkaði heimatún Litlu-Reykja ÁR-082 og liggur áhrifasvæði fyrirhugaðs jarðstrengs þvert yfir það svæði þar sem hann lá, sjá mynd 57. Öll yfirborðsummerki um garðinn eru horfin á þessum slóðum og ólíklegt er að nokkurra mótvægisáðgerða annarra en skráningar verði krafist vegna hans.

Mynd 57: Minjar innan heimatúns Litlu-Reykja ÁR-082 líkt og það var afmarkað 1906.

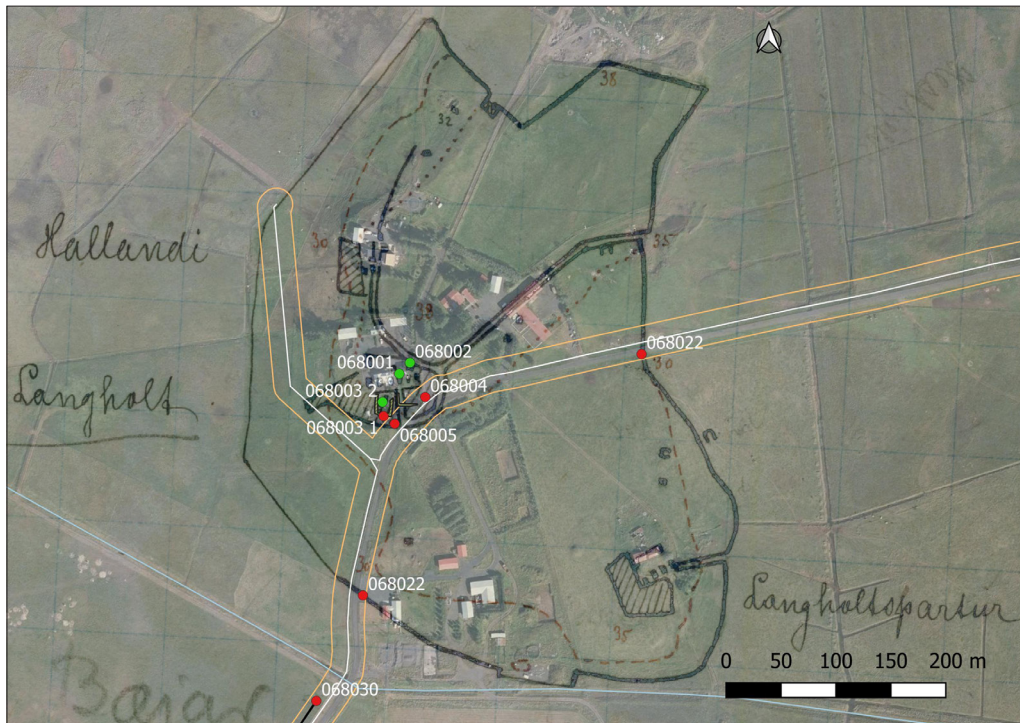
Mynd 58: Minjar innan heimatúns Langholtshverfis líkt og það var afmarkað 1906.

Í Langholtshverfi eru fimm fornleifar sem koma við sögu vegna fyrirhugaðs jarðstrengs, sjá mynd 58. **Túngarður ÁR-068:022** afmarkaði sameiginlegt heimatún hverfisins og liggur áhrifasvæðið í gegnum hann á tveimur stöðum. Yfirborðsummerki um túngarðinn eru horfin á báðum stöðum og ólíklegt að nokkurra mótvægisáðgerða verði krafist. Svipaða sögu er að

segja um **kálgarða** ÁR-068:004 og ÁR-068:003 sem voru einnig innan áhrifasvæðisins en eru horfnir. **Traðir** ÁR-068:005 sjást enn en verði fyrirhuguð lega fyrir valinu munu þær sleppa við rask. **Vörslugarður** ÁR-068:030 er innan áhrifasvæðis á tveimur stöðum en sleppur við rask, þar sem jarðstrengurinn fer sunnan og vestan hans samkvæmt núverandi áætlun um legu.

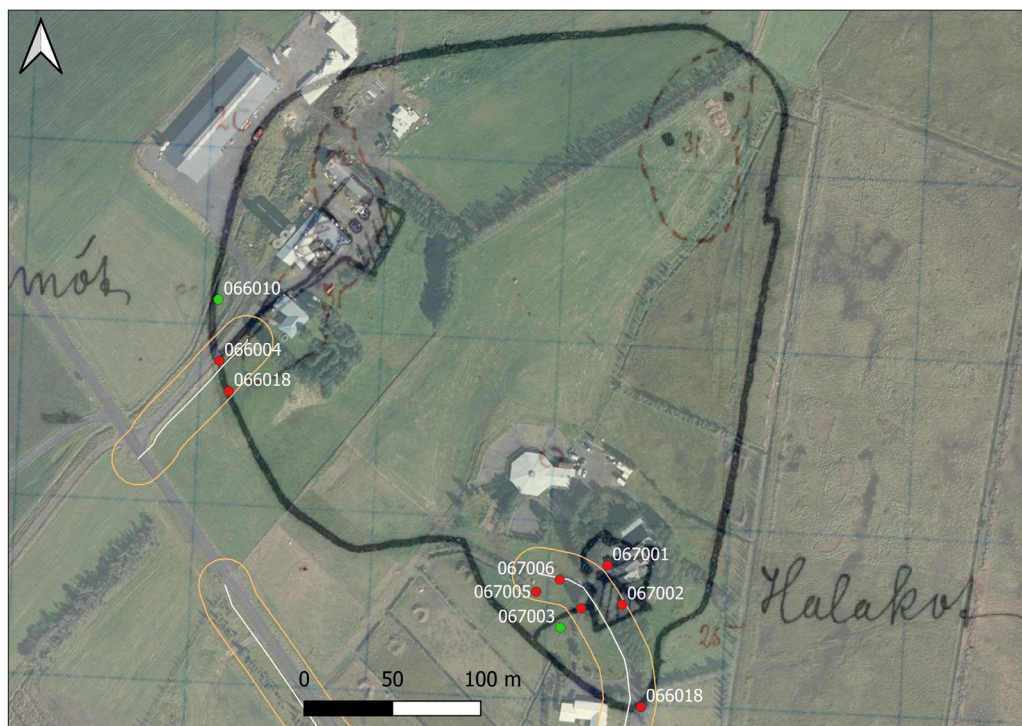
Bæirnir Halakot ÁR-067 og Litla-Ármót ÁR-066 eru á sama holti, heimatúnin lágu saman og afmörkuðust af sama túngarði, sjá mynd 59. Innan þeirra eru alls sjö fornleifar

Mynd 59: Minjar innan heimatúns Litla-Ármóts ÁR-066 og Halakots ÁR-067 og það var afmarkað 1906.
